# ВЛИЯНИЕ РЕЖИМА ЭКСПЛУАТАЦИИ КОНСТРУКЦИЙ НА ТЕХНИЧЕСКОЕ СОСТОЯНИЕ БОЛТОВЫХ СОЕДИНЕНИЙ

## THE INFLUENCE OF THE OPERATING CONDITIONS OF THE STRUCTURES ON THE TECHNICAL POSITION OF BOLTED CONNECTIONS

М. И. ФАРФЕЛЬ, канд. техн. наук

Д. Ю. КОНЯШИН

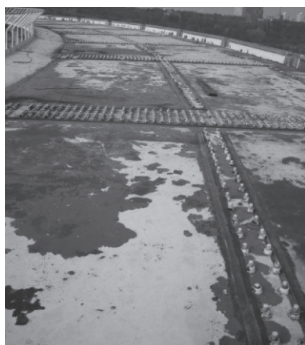
Оси 609-615

**Рис. 3.** Верхняя поверхность верхнего пояса внутреннего контура

Каждый раз при обследовании на фрикционных стыках покрытия обнаруживали отсутствующие высокопрочные болты М27.

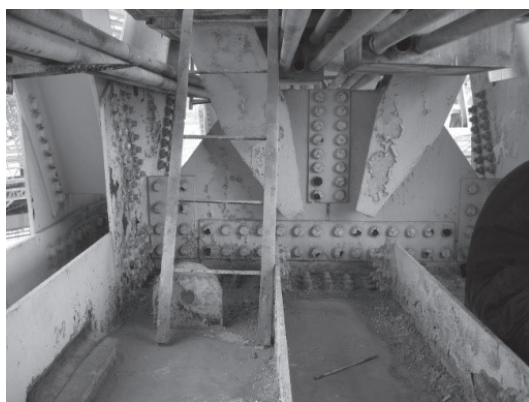
Оси 518-Б

**Рис. 4.** Верхняя поверхность нижнего пояса внутреннего контура

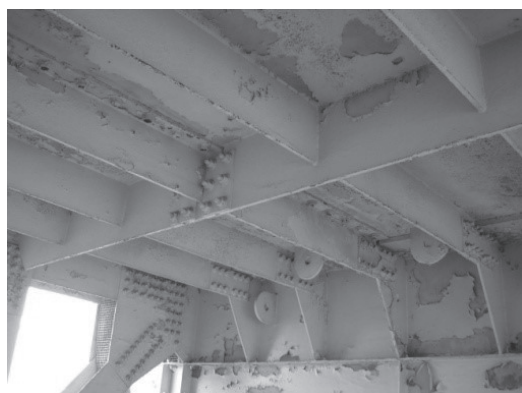
Оси 518-Б

**Рис. 5.** Нижняя поверхность верхнего пояса внутреннего контура

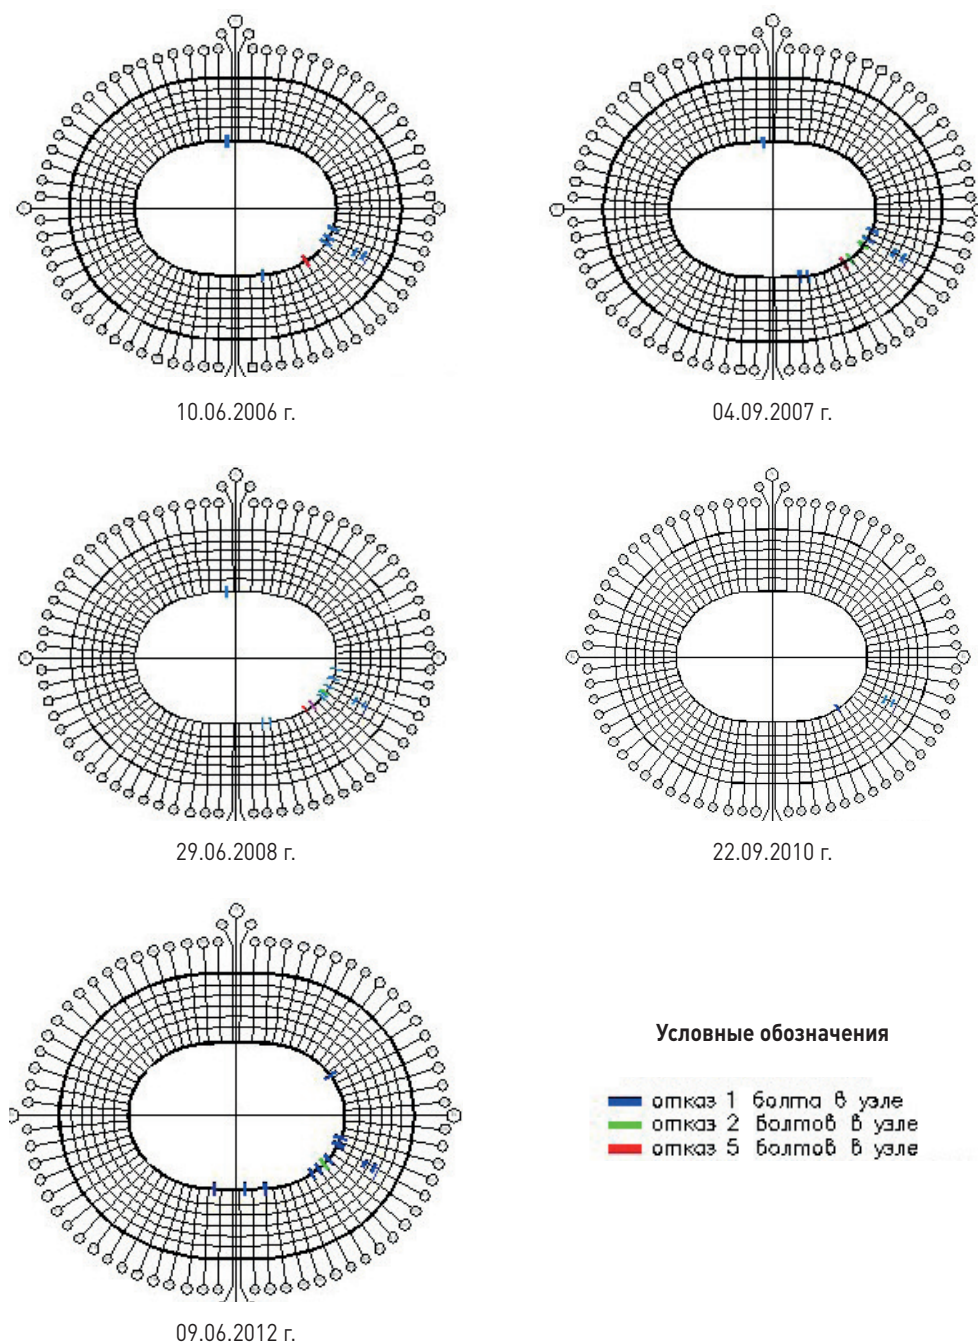
До реконструкции число отказов болтов с течением времени (с 1999 по 2013 гг.) плавно увеличивалось, что видно из таблиц 1 и 2 и рис. 6. При этом после 2004 г. и в 2010 г. было заменено большинство отказавших болтов.

**Рис. 6.** Схемы выявленных мест отказов высокопрочных болтов на покрытии БСА с 2006 по 2012 гг.

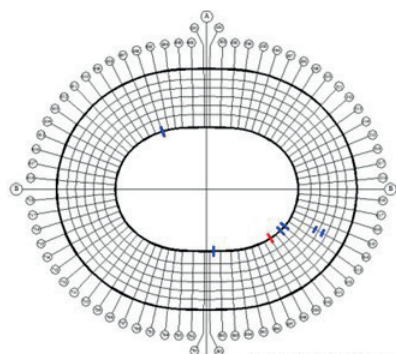
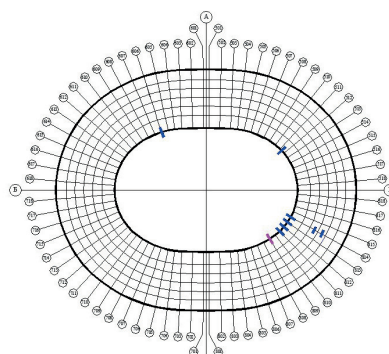
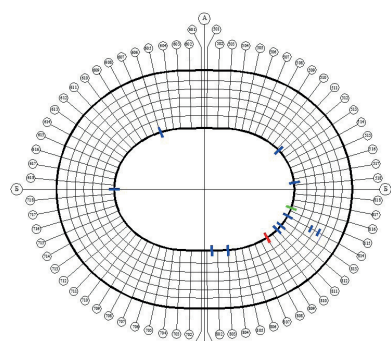
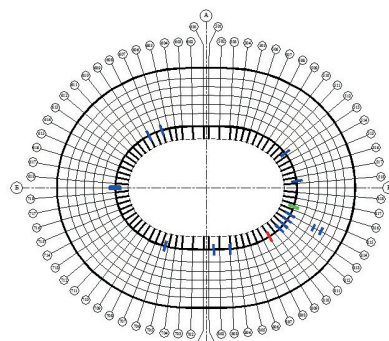
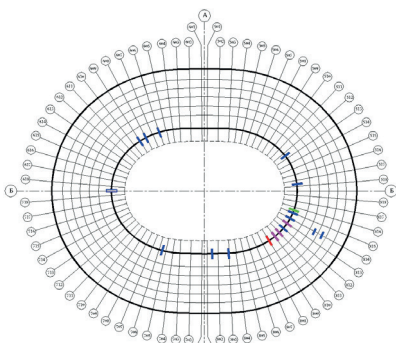
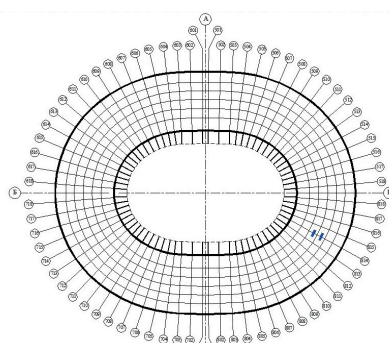
Начиная с 2013 г., особенно в 2014 г., когда проводились работы по реконструкции, в некоторых местах отказы болтов, выявленные в предыдущих этапах, обнаружить не удавалось из-за отсутствия к ним доступа (таблицы 3 и 4 и рис. 7).

**Рис. 7.** Схемы выявленных мест отказов высокопрочных болтов на покрытии БСА в 2013-17 гг.

С начала 2015 г. по август 2016 г. было зафиксировано увеличение отказов болтов с большей интенсивностью (таблицы 5; 6 и 7 и рис. 7).

В августе 2016 г. было заменено большее число отказавших болтов, и к 2017 г. остались не замененными только два болта на радиальной балке (табл. 8 и рис. 7).

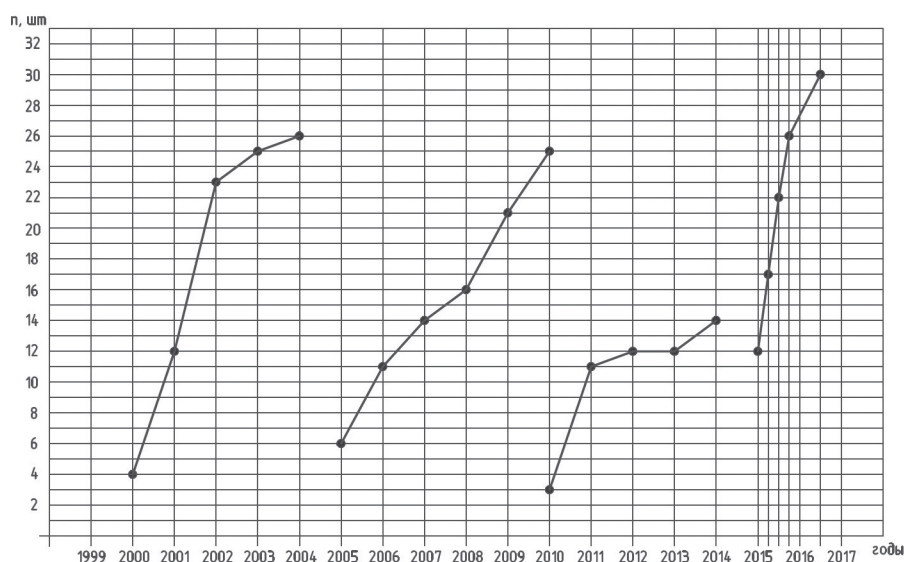
Рис. 8. Число отказов болтов с 1999 по 2017 годы

Как видно из приведенных графиков, за весь период эксплуатации и мониторинга сооружения до момента реконструкции отказы болтов случались постепенно (с периодом 4-5 лет), доходя до максимального числа 26 штук. Службы эксплуатации регулярно восстанавливали вышедшие из строя болты.

В период реконструкции частота достижения максимального числа отказов (26 шт.) увеличилась до одного года. В 2016 г. (в пик реконструкции) число отказавших болтов дошло до 30 штук. Это свидетельствует о том, что при изменении нагрузок в период реконструкции монтажные соединения работают в другом режиме работы конструкции и должны более тщательно контролироваться во избежание непредвиденных изменений в работе конструктивных элементов.

3. Указания на своевременную замену изношенных или отказавших метизов в монтажных соединениях элементов конструкций покрытия заблаговременно предупредят и предотвратят возможные нештатные ситуации, возникающие при проведении работ по реконструкции.
