# ОПЫТ ЭКСПЛУАТАЦИИ СБОРНЫХ ДЕРЕВЯННЫХ АРОК С ЖЕСТКИМИ СТЫКАМИ ТЕННИСНОГО ЦЕНТРА

## **OPERATING EXPERIENCE WITH PREFABRICATED WOODEN ARCHES WITH RIGID JOINTS AT A TENNIS CENTER**

В 2025 г. завершены комплексные обследования и устранены дефекты конструкций теннисного центра на 10 кортов в Сокольниках, по адресу: г. Москва, Майский просек, д. 7. Работа проводилась сотрудниками лаборатории несущих деревянных конструкций ЦНИИСК.

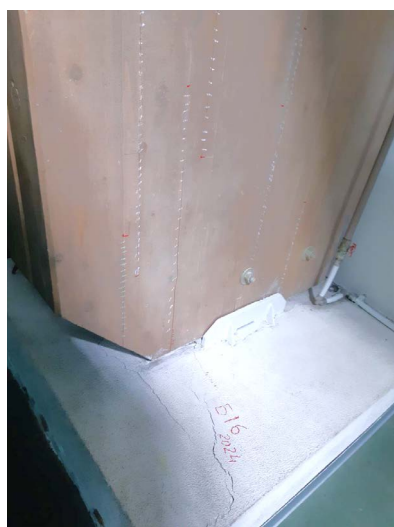
а (a)

В результате обследования приопорных зон и узлов из 35 арок только в 25 отсутствовали дефекты, в остальных отмечены несквозные трещины от усушки древесины на боковых гранях от 1 до 5 шт., глубиной до 100 мм вдоль клеевых швов, длиной от 0,3 до 3 м. Все трещины ограничены по концам маяками для возможности при последующих обследованиях установить их состояние развития или стабилизации.

Распределение влажности древесины арок по глубине составляет около 7,5 до 10%, что свидетельствует об отсутствии развития процесса усушки. Характерные дефекты конструкций приведены на рис. 3. Все дефекты находятся в зоне, армированной наклонно вклеенными стержнями, и опасности не представляют.

**Рис. 3.** Усушечные трещины в опорной зоне арки по оси 16 (a) и в стойке фахверка по оси 37 (b)

**Fig. 3.** Shrinkage cracks in the arch support area at axis 16 (a) and in the truss strut at axis 37 (b)

Для визуальной оценки состояния клееных конструкций в опорных зонах арок все дефекты зафиксированы маяками, по изменению параметров и количеству которых во времени можно судить о динамике и стабилизации ситуации.

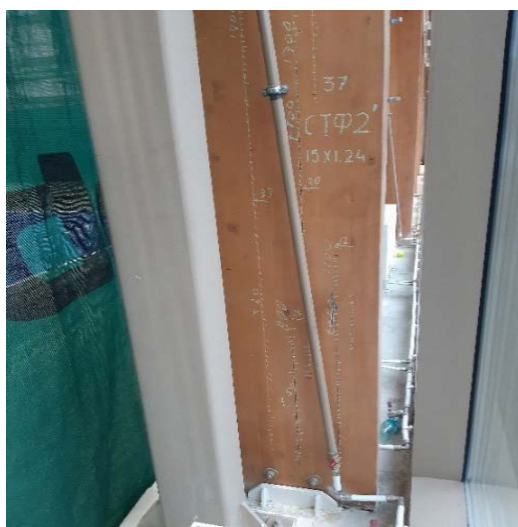
б (b)

Состояние прогонов, распорок торцовых фахверков кортов определялось выборочно и не отличалось от состояния арок, в них также имели место усушечные несквозные трещины и расслоения. Поверочные расчеты подтверждают достаточную прочность этих конструкций с дефектами.

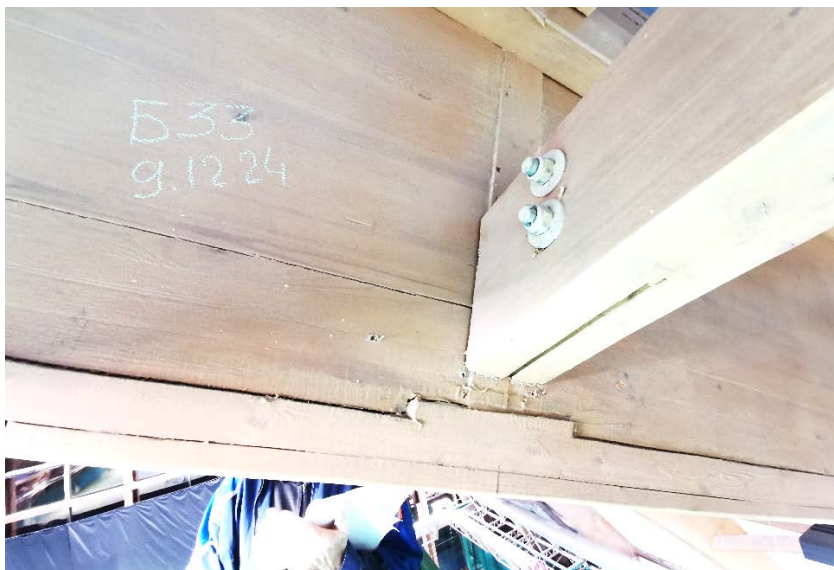
В жестких стыках арок из 72 шт. в 11 обнаружено по одной-две несквозные трещины от усушки древесины длиной от 0,2 до 2 м в третях высоты сечения, то есть в зоне наклонно вклеенных арматурных стержней, которые не представляют опасности. Зазоров по линии стыков не отмечено. Поверочные расчеты, с учетом дефектов, подтверждают работоспособное состояние обследуемых арок с жесткими стыками. В арке, где в стыке отмечены в одной ветви сквозные трещины, потребуется инструментальный мониторинг при максимальной снеговой нагрузке или экспериментальное подтверждение резервов прочности путем испытания фрагмента стыка с аналогичными дефектами на изгиб до разрушения. Общий вид жесткого стыка с дефектами в арке по оси 33 приведен на рис. 4.

**Рис. 4.** Сквозные трещины усушки в стыке арки по оси 33  
**Fig. 4.** Through shrinkage cracks in the arch joint along axis 33

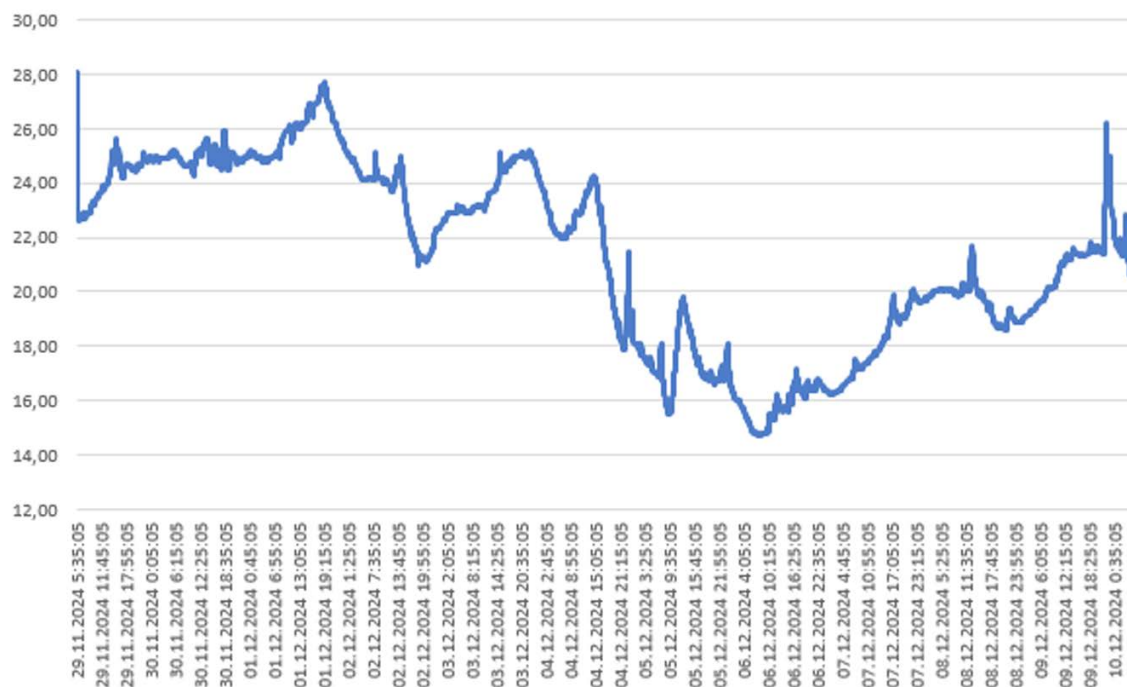
Двухнедельная круглосуточная запись режима эксплуатации несущих конструкций теннисного центра показала, что в среднем относительная влажность внутреннего воздуха не превышала 28 %, что не соответствует требованиям норм [5] (рис. 5).

Отклонения влажности воздуха внутри помещения от требуемого явились основной причиной образования дефектов клееной древесины в виде трещин от усушечных деформаций.

Рис. 5. График колебаний влажности воздуха во времени  
Fig. 5. Fluctuations in air humidity over time

Для поддержания клееных конструкций в работоспособном состоянии рекомендовано в объекте установить систему автоматического увлажнения внутреннего воздуха.
