ТРЕЩИНОСТОЙКОСТЬ КАМЕННЫХ СТЕН

В статье на основе анализа проводимых исследований и натурных наблюдений даны рекомендации по обеспечению трещиностойкости внутренних стен из каменной кладки.

CRACK RESISTANCE OF MASONRY WALLS

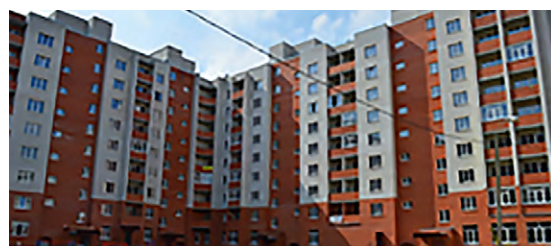
Рис. 1. Общий вид жилого дома с наружными и внутренними стенами из каменной кладки (Московская обл., 2019 г.)

Fig. 1. General view of a residential building having exterior and interior masonry walls [Moscow region, 2019]

Рассмотрим случай образования трещин вследствие неодинаковых вертикальных деформаций кладки наружных и внутренних стен на примере недавно возведенного десятиэтажного здания (рис. 1).

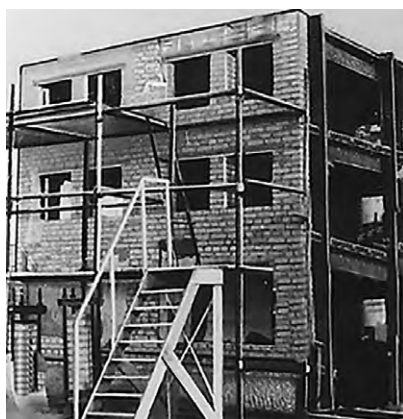
Рис. 4. Схема модели: 1 – внутренняя стена; 2 – наружная стена;
3 – плиты перекрытий; 4 – опускающиеся опоры; 5 – неподвижные опоры;
6 – балки под стеной; 7, 8 – балки и колонны каркаса;
9 – эпюры вертикальных перемещений;
10 – чугунные грузы

Fig. 4. Schematic of the model: 1 – interior wall; 2 – exterior wall;
3 – slabs; 4 – lowered supports; 5 – fixed supports; 6 – beams under the wall;
7, 8 – beams and posts of the frame; 9 – vertical displacement diagrams;
10 – cast-iron weights

Деформации ползучести кладки, возникающие в нижних этажах натурного здания, имитировались опусканием опор, несущих внутреннюю стену, в течение девяти месяцев с момента окончания возведения. Для обеспечения равенства вертикальных напряжений в стенах модели и натурного здания к модели с помощью чугунных грузов прикладывалась дополнительная нагрузка. Схема и фото модели показаны на рис. 4.

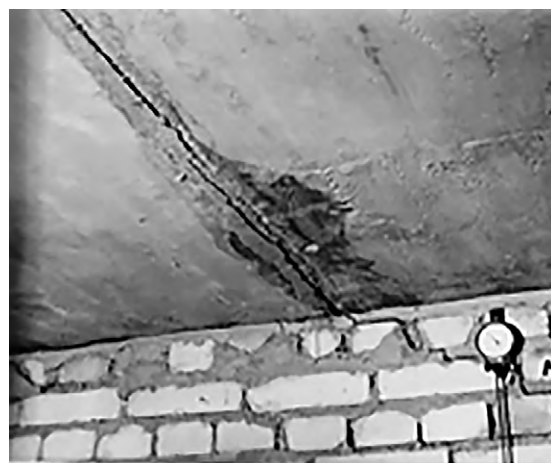
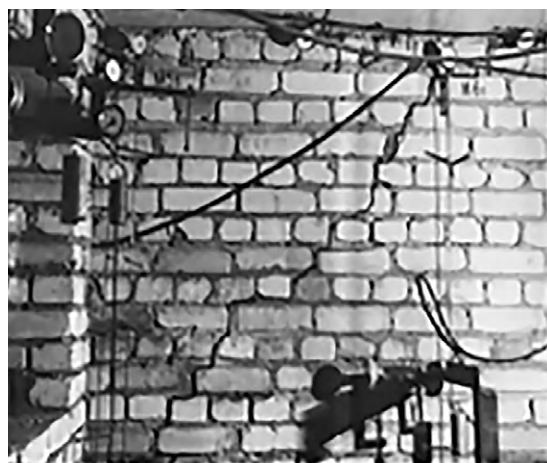
Рис. 5. Трещина по шву между плитами перекрытия, переходящая в наклонную трещину в кладке внутренней стены

Fig. 5. Crack at the floor slab junction extending into a diagonal crack in the masonry of an interior wall

Первые трещины возникли через семь месяцев при разности вертикальных перемещений низа внутренней стены 4 мм. Трещины проходили по швам кладки внутренней стены под углом 45° в уровне первого и второго этажей и начинались от первого шва между плитами перекрытий (рис. 5).
