# ГЕОТЕХНИЧЕСКОЕ ОБЕСПЕЧЕНИЕ СТРОИТЕЛЬСТВА УНИКАЛЬНОГО ЗДАНИЯ В АСПЕКТЕ НАБЛЮДАТЕЛЬНОГО МЕТОДА ПРОЕКТИРОВАНИЯ

# **GEOTECHNICAL SUPPORT FOR THE CONSTRUCTION OF A UNIQUE BUILDING THROUGH THE OBSERVATIONAL DESIGN METHOD**

С 2019 г. в Москве вблизи Кутузовского проспекта в районе Поклонной горы ведется строительство высотного здания по новому проекту с сохранением подземной части, возведенной в 1995–1999 гг.

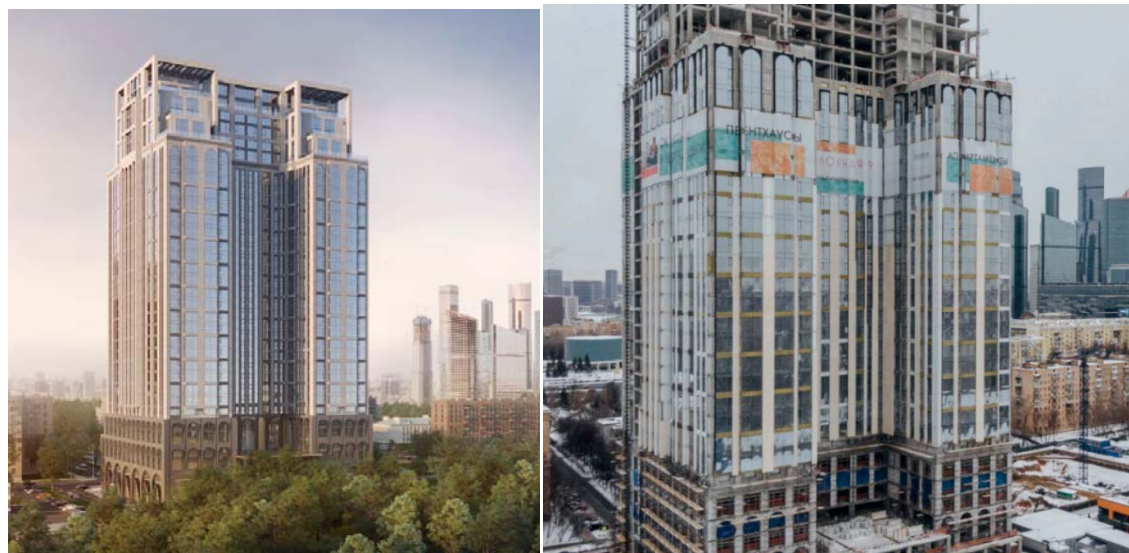
**Рис. 1.** Высотный гостинично-деловой комплекс на Поклонной улице  
(слева – перспектива, справа – настоящее время)

**Fig. 1.** High-rise hotel and business complex on Poklonnaya Street  
(left – future, right – present time)

Подземная часть здания представляет собой пятиэтажный объем размером в плане  $72 \times 63$  м. Глубина подземной части от уровня земли составляет 18,5 м. Возведение подземной части выполнялось в открытом котловане с креплением ограждения котлована

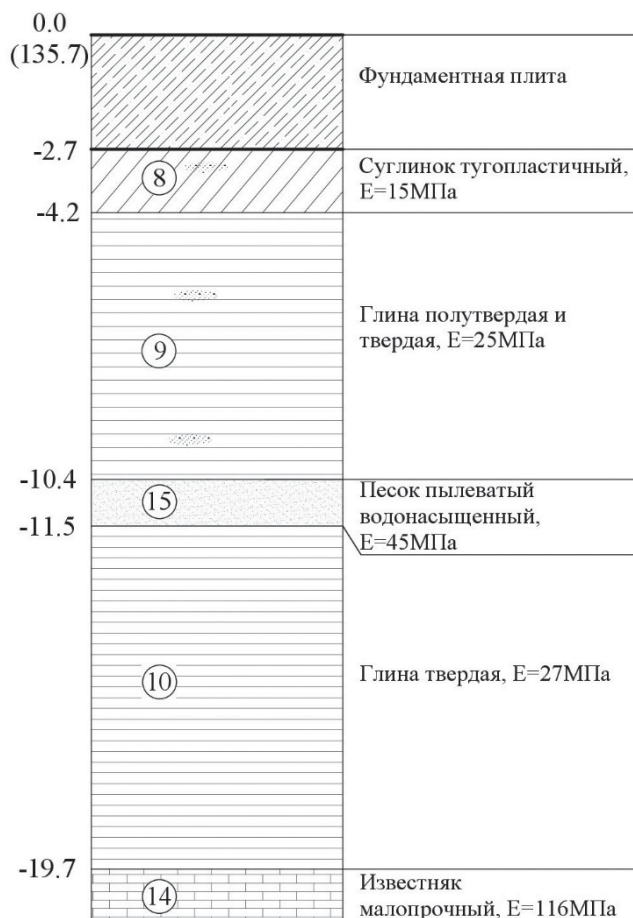
**Рис. 2.** Характерный разрез грунтового основания под подошвой фундаментной плиты  
**Fig. 2.** Typical section of bearing soil under the foundation slab

В геологическом строении площадки в пределах глубины сжимаемой толщи грунтового основания здания залегают среднечетвертичные аллювиально-флювиогляциальные отложения московского горизонта, подстилаемые коренными юрскими и верхнекаменноугольными отложениями (рис. 2). Уровень грунтовых вод на абсолютных отметках 114,2–116,3 м.

Вследствие воздействия экзогенных факторов (промораживание – протаивание, замачивание и проч.) на поверхность грунтов основания в период строительства и консервации существующего сооружения на локальных участках от низа фундаментной плиты до глубины 1 м в процессе изысканий были встречены грунты с пониженными деформационными свойствами.
