# МОНИТОРИНГ НАПРЯЖЕННО-ДЕФОРМИРОВАННОГО СОСТОЯНИЯ УНИКАЛЬНОГО ТРАНСФОРМИРОВАННОГО БОЛЬШЕПРОЛЕТНОГО ПОКРЫТИЯ СТАДИОНА «ГАЗПРОМ АРЕНА» – ОСНОВА ЕГО БЕЗОПАСНОЙ ЭКСПЛУАТАЦИИ

## **MONITORING STRESS-STRAIN STATE OF THE UNIQUE TRANSFORMED LONG-SPAN SHELL OF THE GAZPROM ARENA STADIUM AS A BASE FOR ITS SAFE OPERATION**

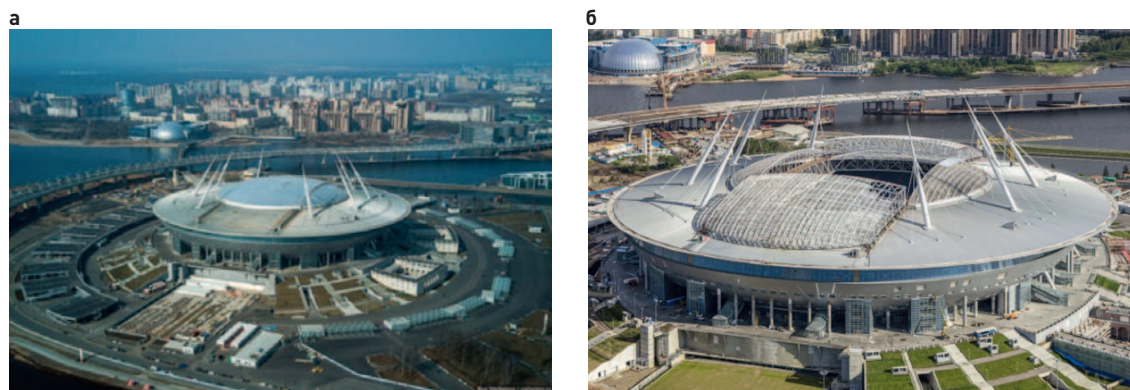
**Рис. 1.** Фасады стадиона «Газпром Арена»

а – покрытие в положении «закрыто»; б – покрытие в положении «открыто»

**Fig. 1.** Facades of the Gazprom Arena stadium

Фасад стадиона в положении «закрыто» и «открыто» приведен на рис. 1.

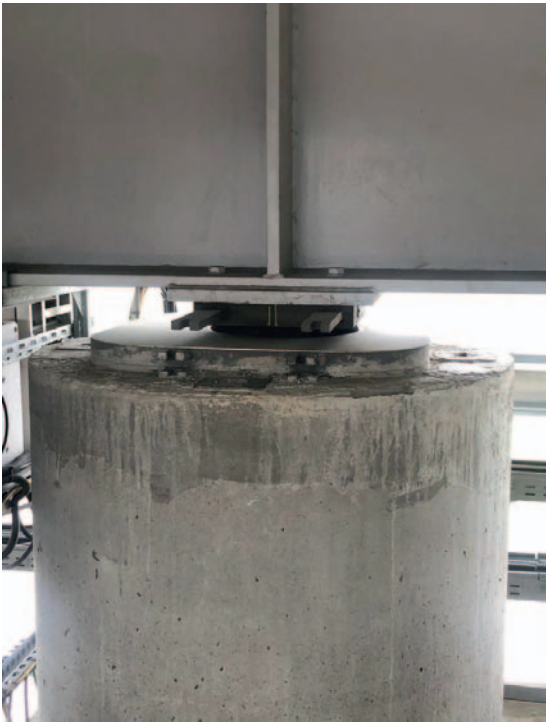
**Рис. 5.** Шарнирная опора ездовой фермы  
**Fig. 5.** Hinge bearing of deck frame

251,2 м (рис. 4). Ездовые фермы имеют по четыре собственные опоры для каждой ездовой фермы и шарнирно опираются на них (рис. 5).

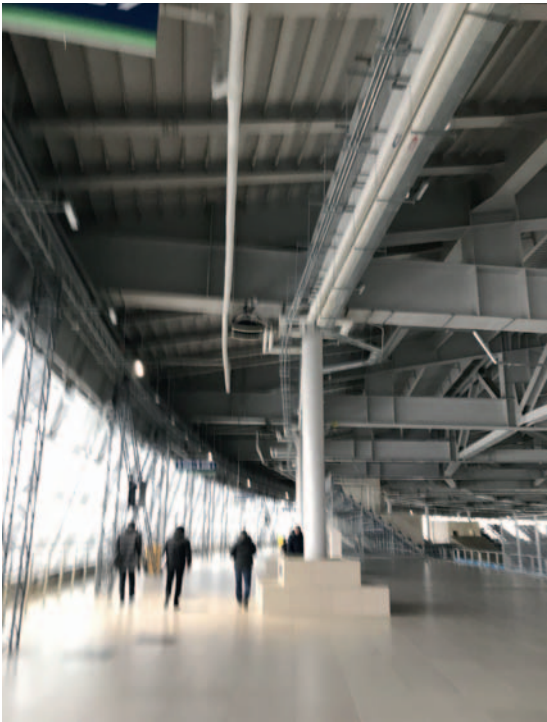
**Рис. 6.** Стальные колонны, на которые опирается покрытие стадиона  
**Fig. 6.** Steel columns bearing stadium shell

Несущие металлические конструкции покрытия опираются с помощью стальных колонн (рис. 6) на железобетонные конструкции фундаментов с помощью специальных шарниров. Внутренний контур подвешен на сорока вантах, прикрепленных к восьми наклонным пилонам.

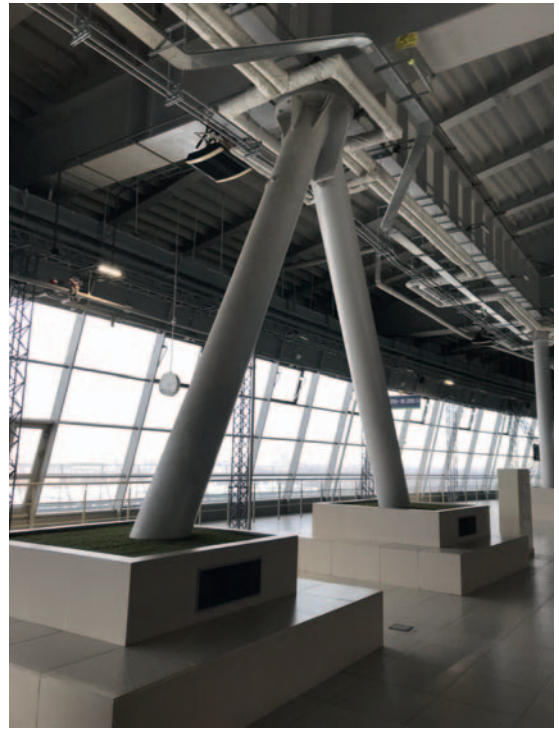
Рис. 7. Л-образные колонны, расположенные в осях симметрии покрытия стадиона

Fig. 7. L-shaped columns in symmetry axes of stadium shell

Общая устойчивость покрытия обеспечивается пространственной работой купола и установленными в осях симметрий Л-образными колоннами (рис. 7).

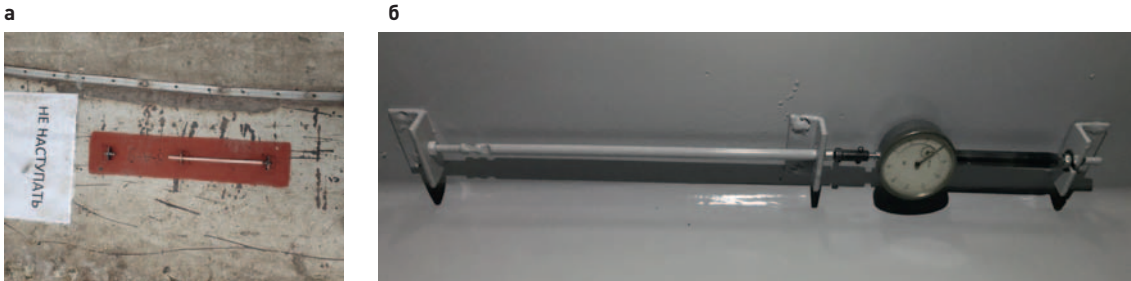
**Рис. 9.** Механический тензометр  
а – без съемного деформометра; б – со съемным деформометром  
**Fig. 9.** Mechanical strain gauge  
a – no removable strainmeter; б – with removable strainmeter

В процессе мониторинга напряженного покрытия определяются деформации (напряжения) в основных конструкциях (в наиболее напряженных сечениях элементов). Измерения проводятся с помощью разработанных в ЦНИИСК им. В. А. Кучеренко механических тензометров ТМИ-500М, с использованием съемных деформометров и с учетом температурных поправок.

На рис. 9 а показан механический тензометр без съемного деформометра. Это его вид, когда измерения не проводятся, а на рис. 9 б прибор изображен в момент проведения измерений с установленным съемным деформометром.

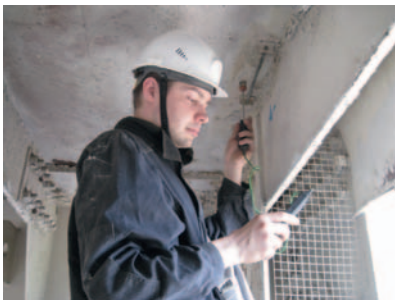
**Рис. 11.** Измерение температуры конструкции и штанги механического тензометра  
**Fig. 11.** Process of measuring temperature of structure and rod in a mechanical strain gauge

Измерение температур конструкции, штанги и калибра показано на рис. 11. Они проводятся электронным контактным термометром ТК5-О1П, изготовленным отечественной фирмой Техно АС.

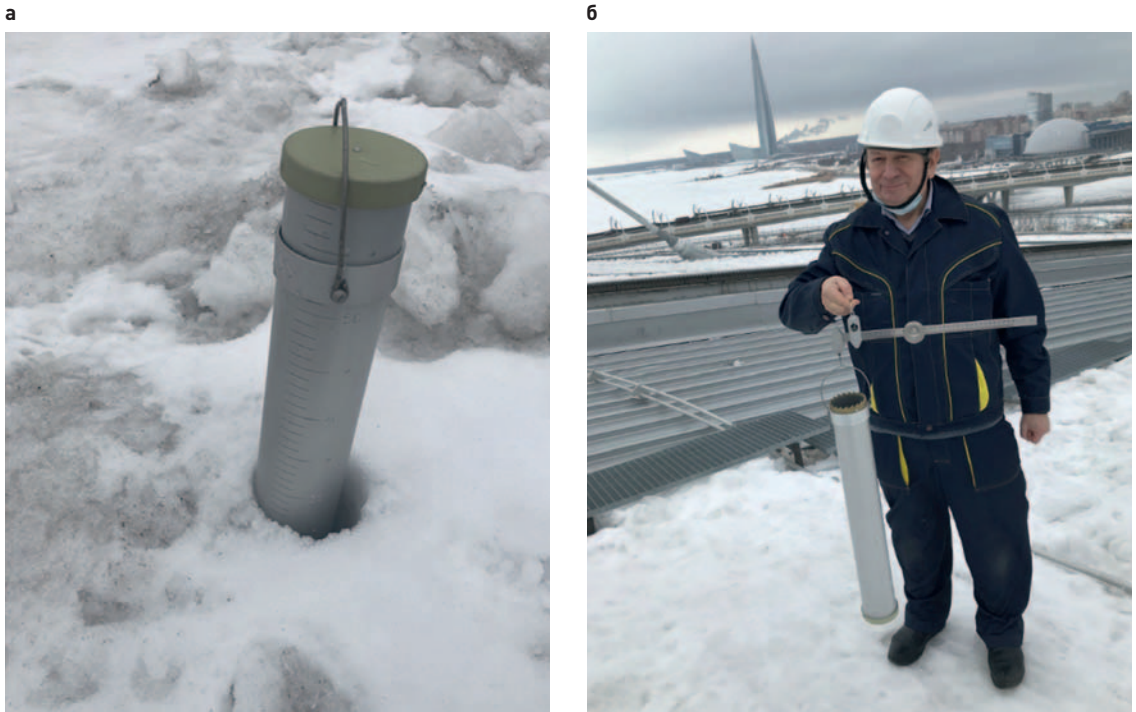
**Рис. 12.** Измерение снеговой нагрузки на покрытие весовым снегомером  
 а – весовой снегомер; б – определение интенсивности снеговой нагрузки

**Fig. 12.** Measurement of snow load on a shell using a weight snow gauge  
 а – weight snow gauge; б – determination of snow load intensity

В состав мониторинга напряженного состояния также входит измерение снеговой нагрузки на покрытие, что показано на рис. 12 а, б. Измерения проводятся весовым снегомером ВС-43, разработанным в ЦКБ Росгидромета, что позволяет определить интенсивность и распределение снеговой нагрузки на покрытие, которое показано на рис. 13 а, б.

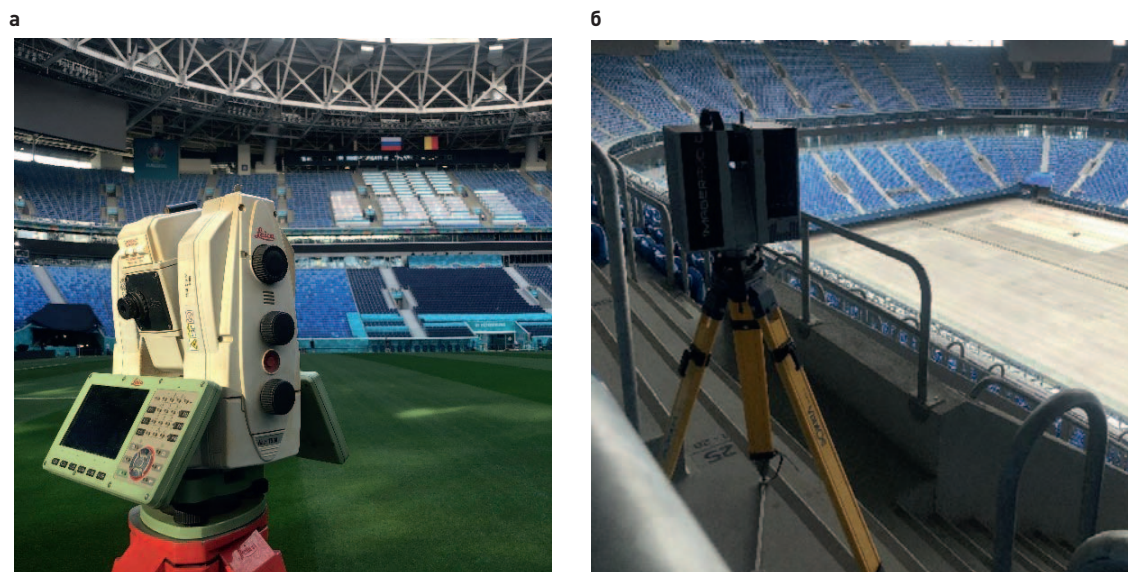
**Рис. 15.** Съемка и лазерное сканирование конструкций покрытия:  
а – съемка с помощью тахеометра; б – проведение лазерного сканирования  
**Fig. 15.** Shooting and laser scanning of shell structures:  
а – shooting using a tacheometer; б – laser scanning

Следом были выполнены измерения конструкций тахеометрами и с помощью лазерного сканирования (рис. 15). Эти действия позволили охватить практически 100 % конструкций покрытия стадиона и определить их текущее положение относительно момента до раскрытия конструкций. Результат сканирования показан на рис. 16.

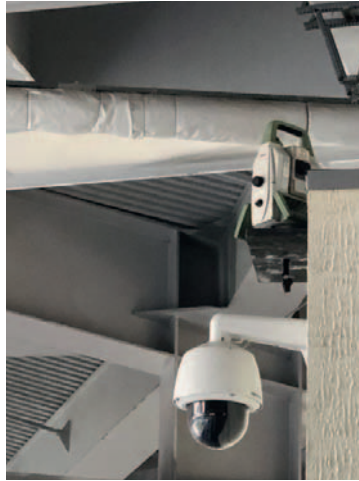
**Рис. 18.** Тахеометр на кронштейне автоматизированной системы  
**Fig. 18.** Tacheometer mounted on a bearing element of an automated system

На следующем этапе для стадиона была разработана и установлена автоматизированная система мониторинга деформированного состояния, позволяющая шесть раз в день измерять горизонтальные и вертикальные перемещения конструкций, которая может быть перенастроена в случае аварийных ситуаций на цикл измерений 1 раз в 15 минут. Система состоит из двух тахеометров Leica TS60 (рис. 17), 108 L-образных призмённых отражателей (рис. 18), программного обеспечения, позволяющего записывать данные и передавать по каналам связи для обработки результатов измерений, которая также в графическом виде дает возможность строить деформированные схемы в плане и на разрезах. Отметим, что данная система впервые установлена для слежения за работой большепролетных строительных конструкций с учетом требований по точностям, приведенным в [8].

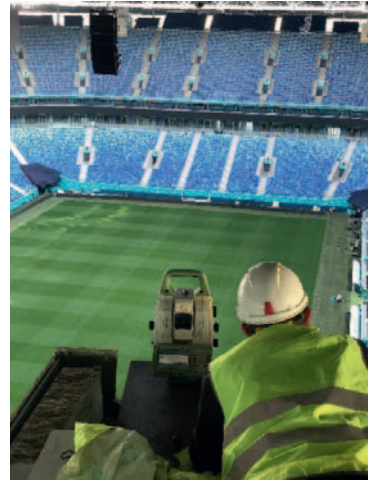
**Рис. 19.** Процесс монтажа и наладки автоматизированной системы  
**Fig. 19.** Installation and commissioning of an automated system

Настройка автоматизированной системы показана на рис. 19. На рис. 20 показано рабочее место оператора автоматизированной системы мониторинга деформированного состояния и интерфейс системы сбора данных.

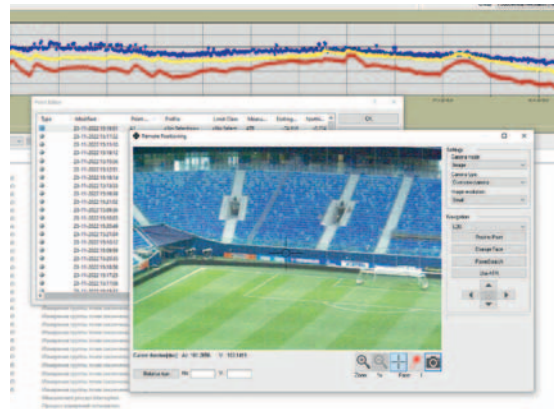
**Рис. 20.** Рабочее место оператора автоматизированной системы и интерфейс системы сбора данных  
**Fig. 20.** Workplace of an operator of automated system and data acquisition interface unit
