# ОСОБЕННОСТИ МОНИТОРИНГА ТЕХНИЧЕСКОГО СОСТОЯНИЯ НЕСУЩИХ КОНСТРУКЦИЙ СТАДИОНА «ЛУЖНИКИ» ПРИ РЕКОНСТРУКЦИИ

# MONITORING THE TECHNICAL STATE OF LOAD-BEARING STRUCTURES OF THE LUZHNIKI STADIUM DURING RECONSTRUCTION

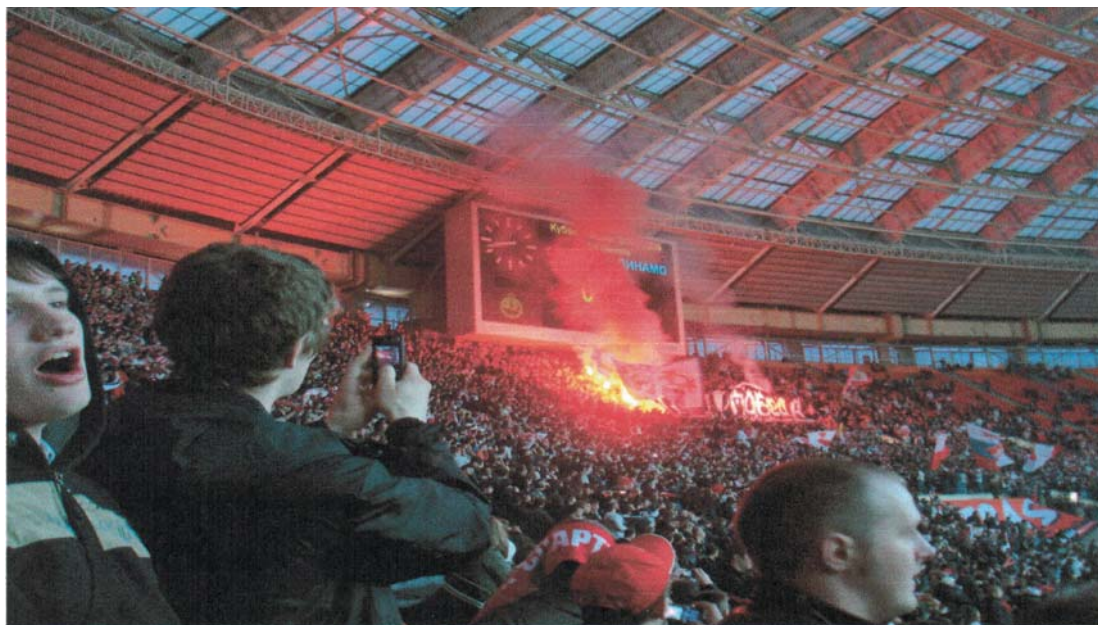
**Рис. 2.** Вид на трибуны в момент создания максимального динамического вертикального воздействия  
**Fig. 2.** View of the stands under maximum vertical dynamic pressure

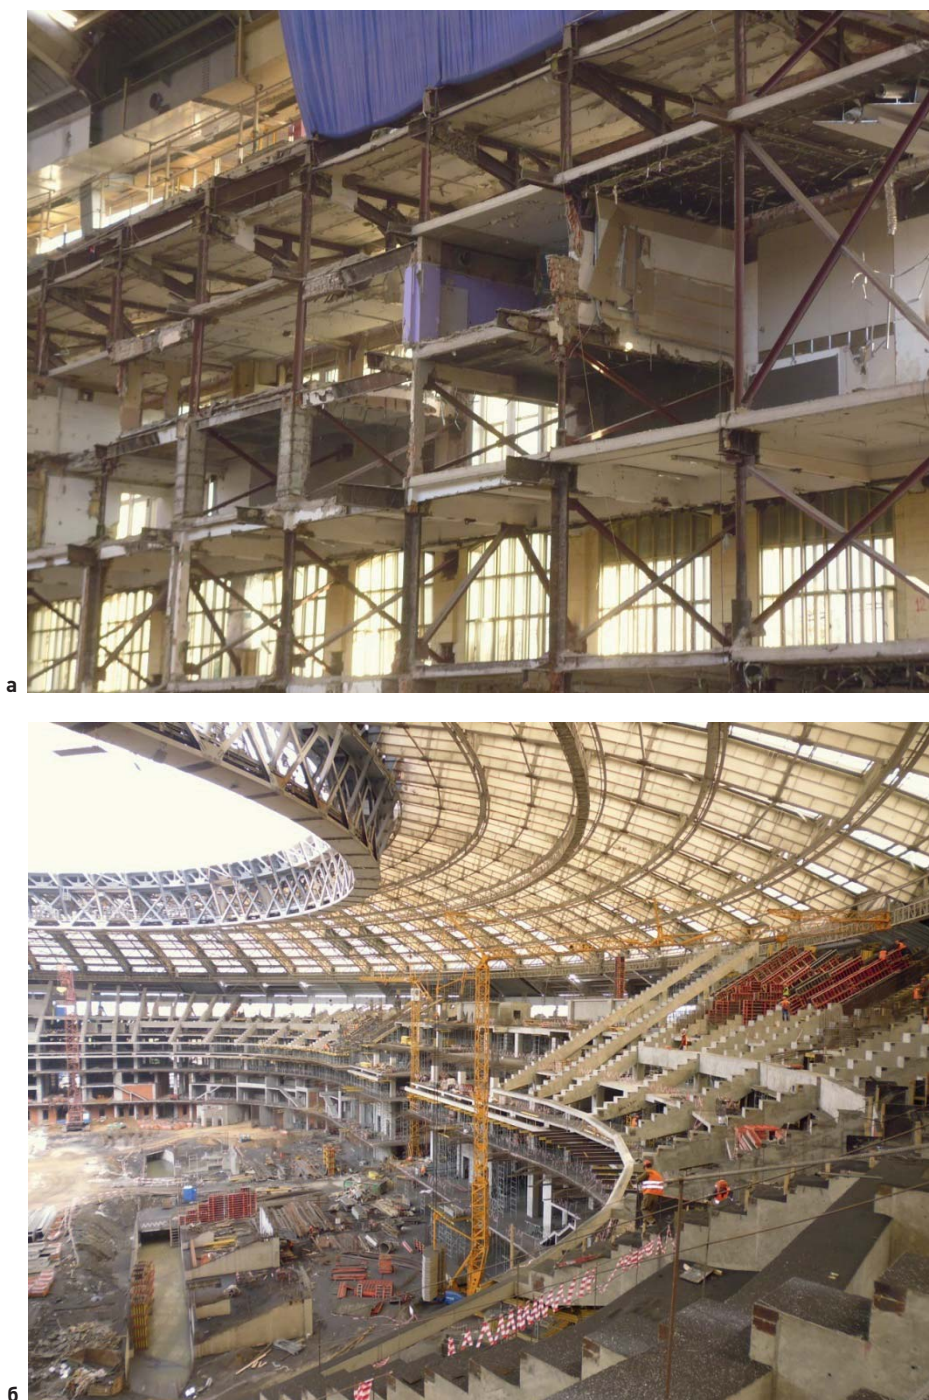
**Рис. 8.** а – фрагмент системы с усилением «фасадная стена + 1 пролет каркаса трибун, усиленный связями»;  
 б – фрагмент этапа демонтажа трибун  
**Fig. 8.** а – fragment of the system with reinforcement “front wall + 1 span of the stand framework reinforced with braces”; б – fragment at the stand dismantling stage

На рис. 8а (фото) показан фрагмент системы «фасадная стена + 1 пролет каркаса трибун» в осях 10–12. В соответствии с приведенным расчетом каркас усилен диагональными связями в радиальном и кольцевом направлениях.

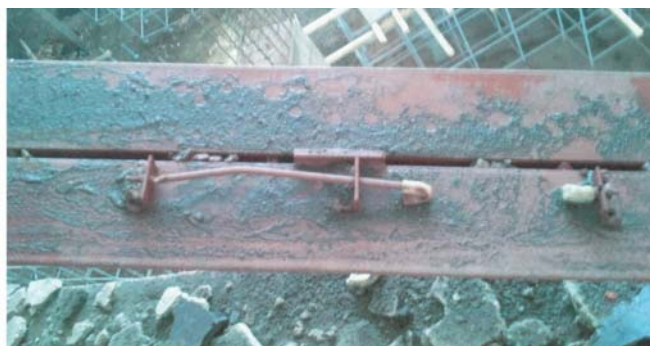
**Рис. 9.** Деформометр, установленный на диагональной связи, выведен из строя (погнута штанга деформометра)  
**Fig. 9.** Strain gauge installed on the diagonal brace is out of order (the rod is bent)

Строительные конструкции, на которых устанавливаются измерительные приборы при демонтажных работах, подвергаются интенсивным динамическим и механическим воздействиям. Кроме того, часть приборов и оснастки повреждается при производстве работ (рис. 9).

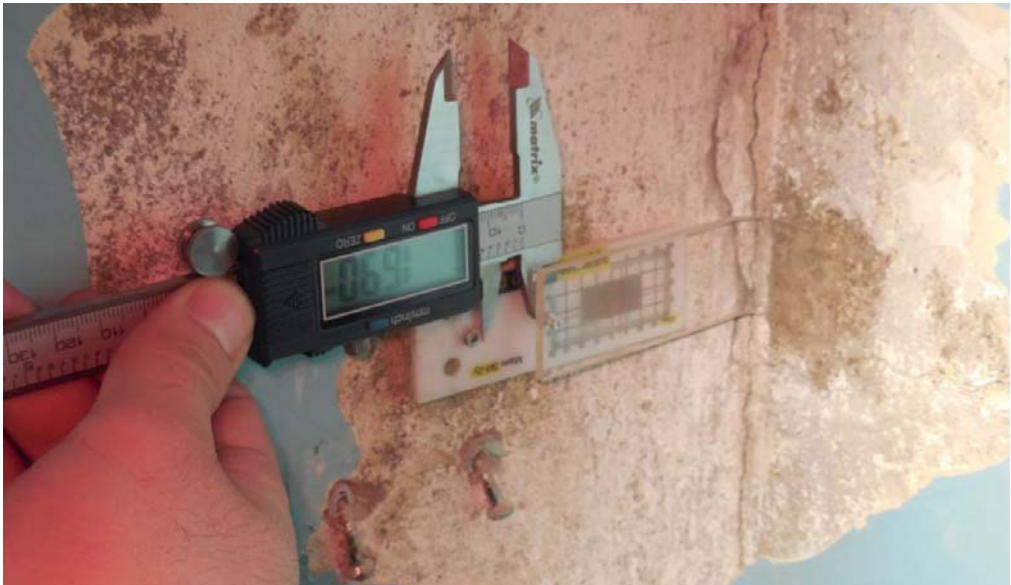
Рис. 11. Контроль показаний деформометров  
Fig. 11. Readings of strain gauges

Для определения деформаций и отклонения фасадной стены были установлены маяки и деформометры в зоне сопряжения с поперечными стенами в радиальном направлении, а также на имеющихся трещинах (рис. 11).
