СБОРНО-МОНОЛИТНЫЙ УЗЕЛ СОПРЯЖЕНИЯ «РИГЕЛЬ – ПЛИТА – КОЛОННА» РАМНОГО КАРКАСА

Цель: выявить причины разрушения рамных узлов.

HALF-PRECAST “CROSSBAR-SLAB-COLUMN” FRAME JOINT

Aim. To identify the causes of the frame joint destruction.

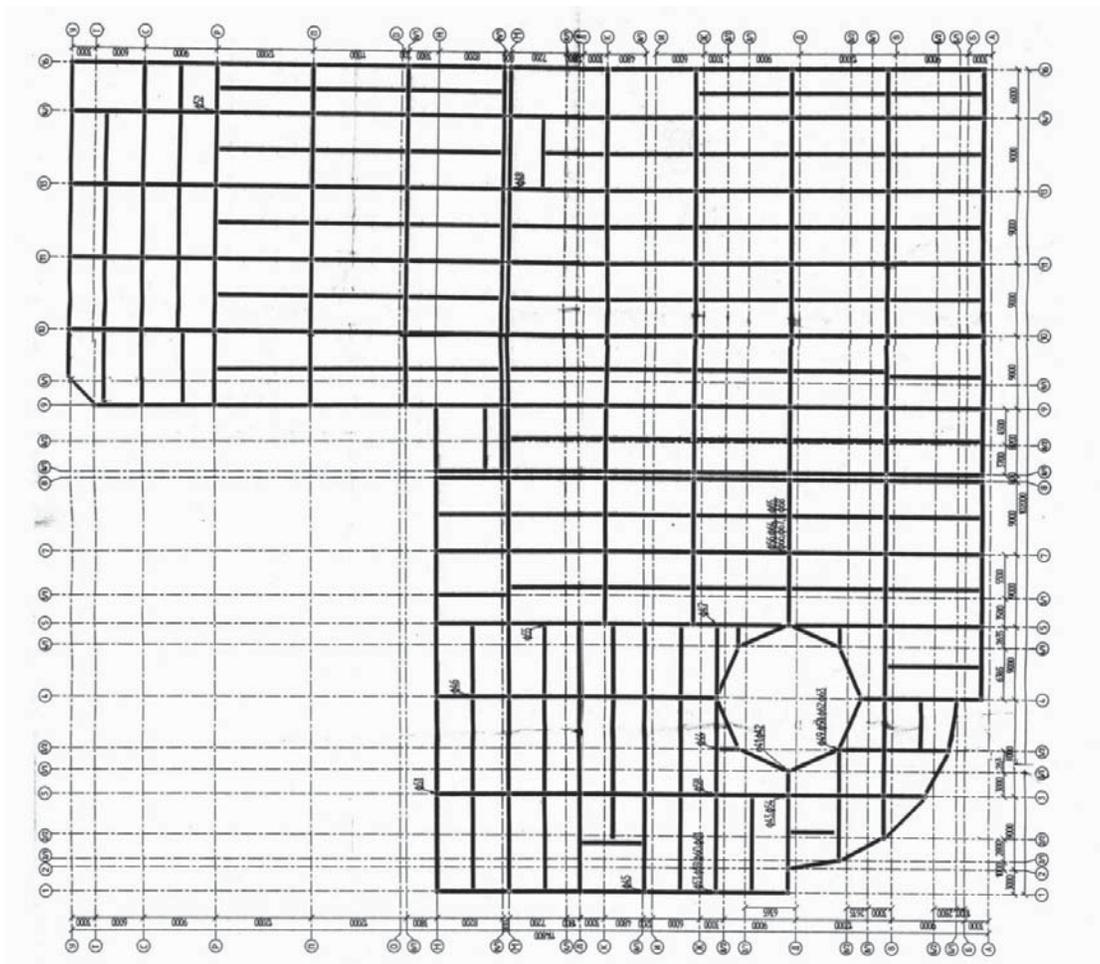
Рис. 1. Схема сетки колонн, месторасположение ригелей
Fig. 1. Column grid layout and crossbar location

Несущие конструкции здания запроектированы в виде пространственного железобетонного каркаса с продольными и поперечными несущими рамами пролетом 9×12 м и второстепенными ригелями пролетом 9 и 12 м с шагом 4,5 м.

Схема сетки колонн, месторасположение ригелей показаны на рис. 1.

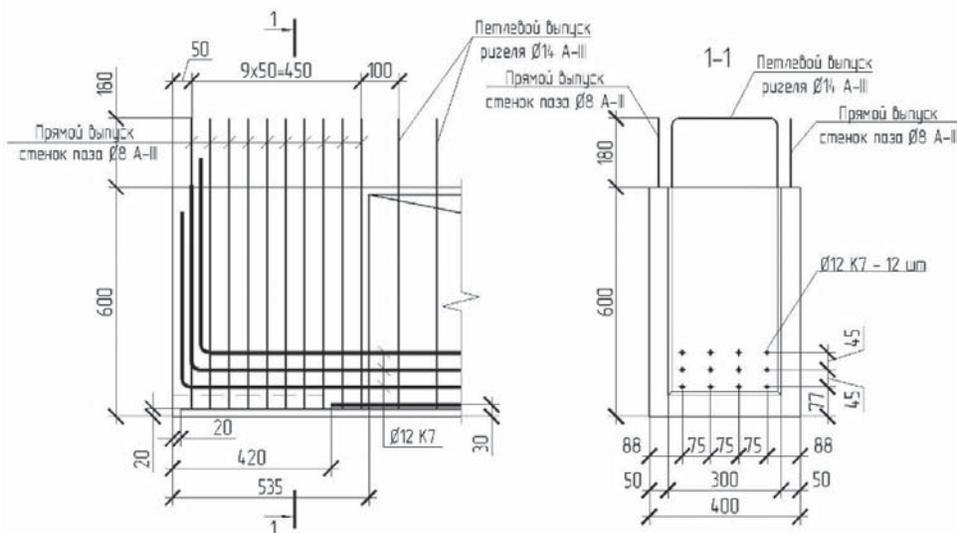
Для обеспечения совместной работы паза ригеля с монолитной железобетонной плитой в верхних частях стенок прямые выпуски стержней $\varnothing 8$ А-III длиной 180 мм (рис. 2).

Рис. 2. Армирование торца ригеля
Fig. 2. Crossbar end reinforcement

В торцах ригелей выполняются пазы длиной 400 мм. Днище паза и стенки толщиной 50 мм. Внутренние поверхности паза (днище и стенки) обработаны щетками и имеют шероховатую поверхность.

В верхней части по всей длине полнотелого ригеля размещаются петлеобразные выпуски $\varnothing 14$ А-III, предназначенные для обеспечения совместной работы сборного ригеля с монолитной железобетонной плитой перекрытия.

В качестве преднапрягаемой арматуры приняты канаты $\varnothing 12$ К7. Канаты выпущены из тела ригеля и отогнуты вверх под прямым углом у начала паза.

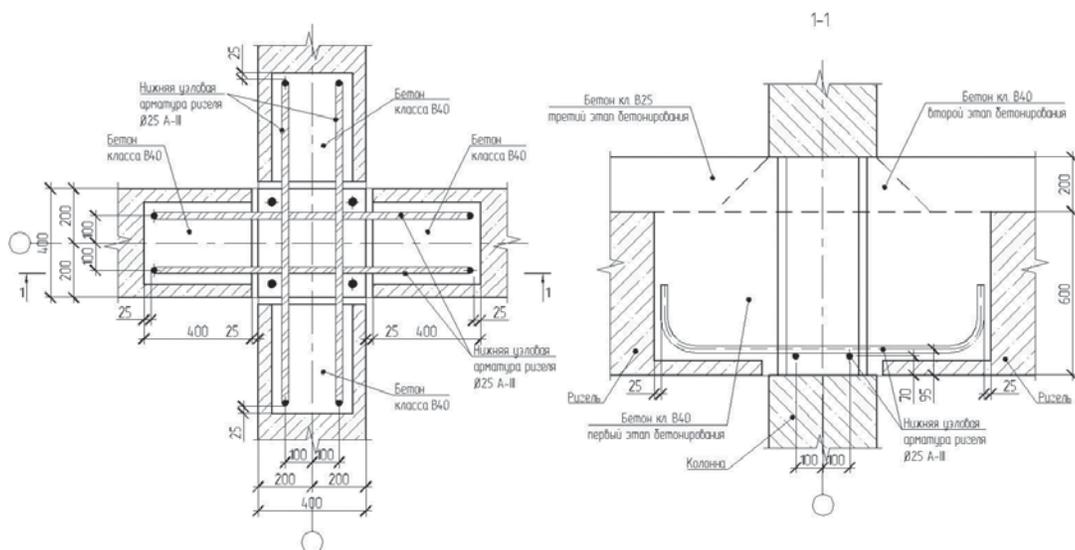
На первом этапе устанавливалась нижняя U-образная узловая арматура 2 Ø 25 А-III, которая соединяла между собой выпуски предварительно напрягаемой арматуры сборных ригелей (рис. 3).

Рис. 3. Армирование нижней узловой арматурой (выпуски предварительно напряженной арматуры ригелей условно не показаны)

Рис. 3. Bottom joint reinforcement (prestressed starter bars of crossbars are not shown for clarity)

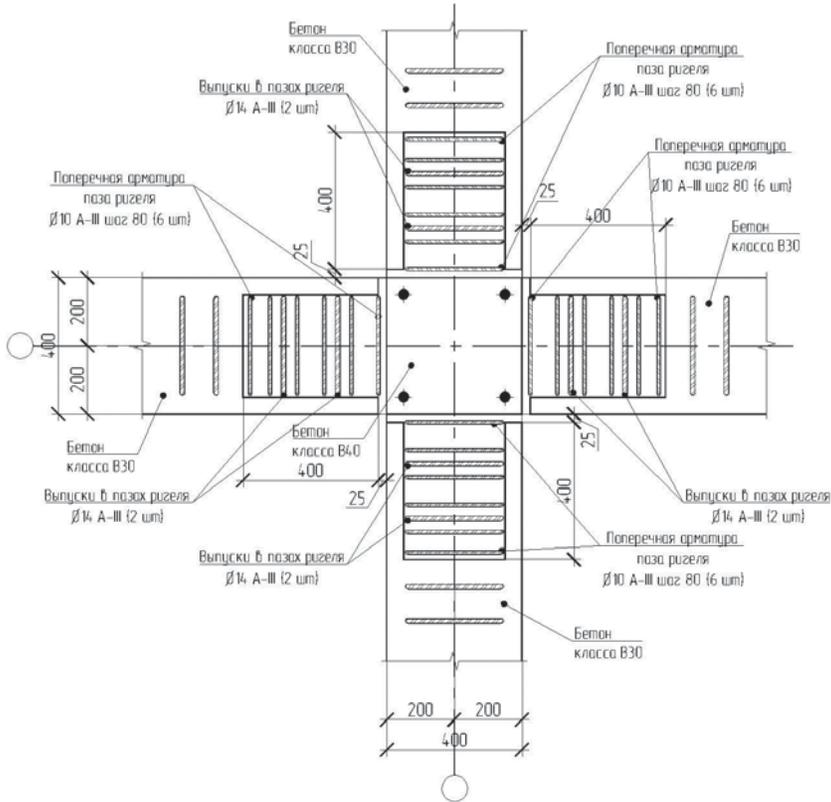
В пазы сборных ригелей устанавливались П-образные выпуски Ø 14 А-III (2 шт.), подобно выпускам по длине ригеля, и дополнительная поперечная арматура – П-образные выпуски Ø 10 А-III с шагом 80 мм (рис. 4).

Рис. 4. Армирование паза ригеля поперечной арматурой
 Fig. 4. Transverse reinforcement of a crossbar groove

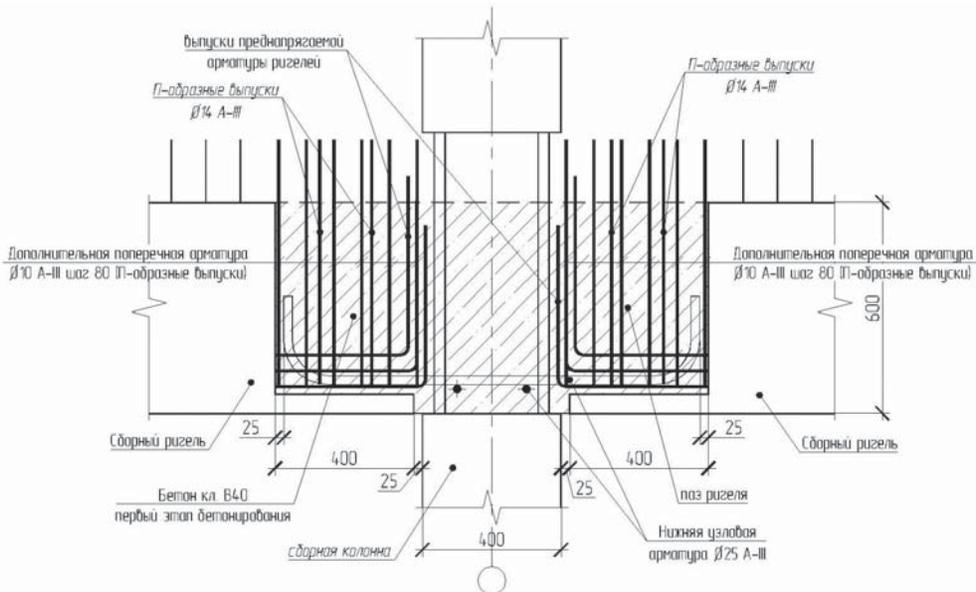
Тело колонны с приопорными пазами ригелей заполнялось бетоном до верха сборного ригеля.

Первый этап бетонирования показан на рис. 5.

Рис. 5. Первый этап бетонирования сборно-монолитного узла
 Fig. 5. First stage of grouting a half-precaster unit

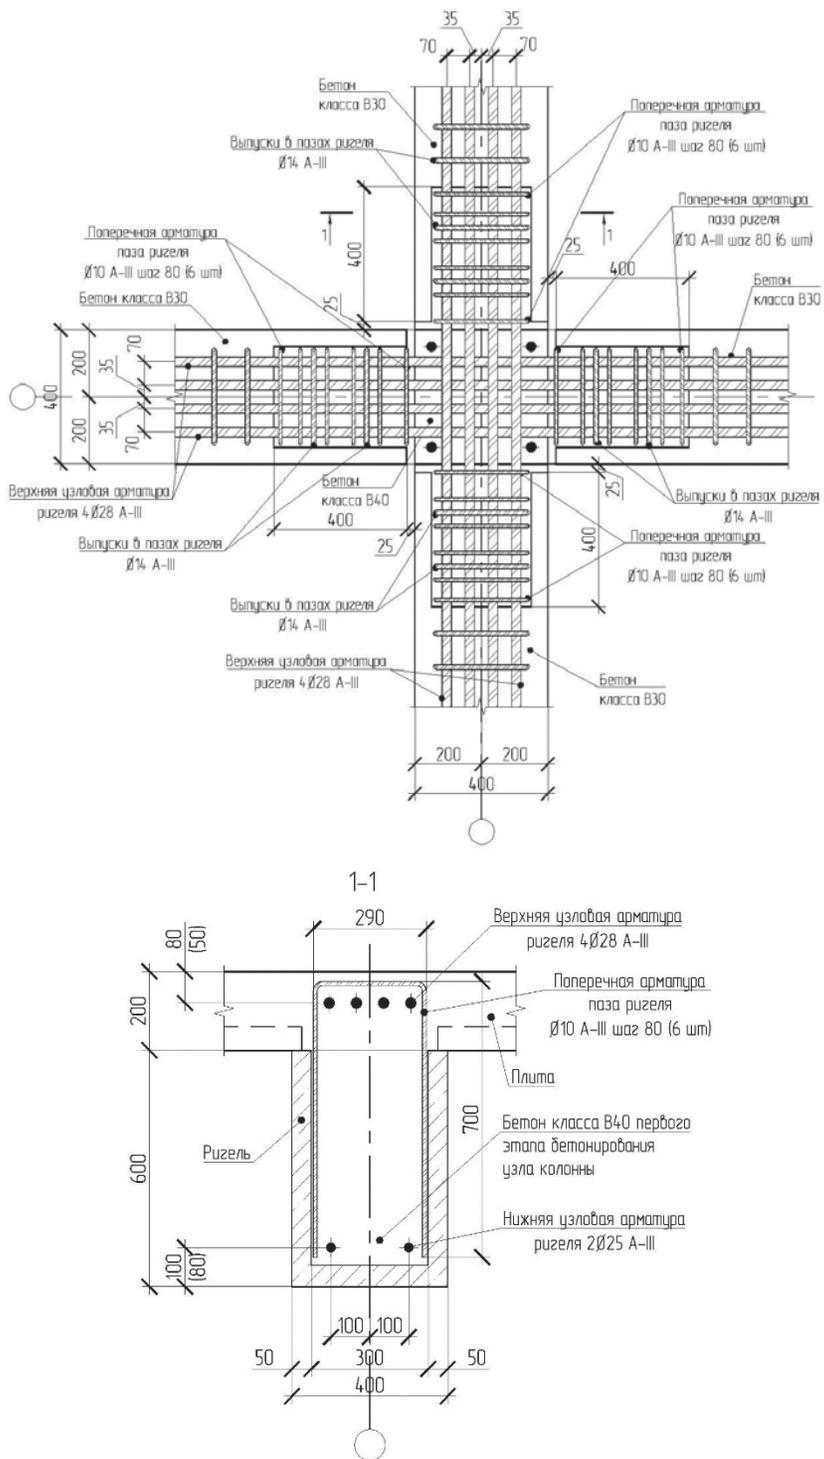
После набора прочности монолитного бетона сопряжения ригелей с колонной не менее 70% выполняли второй этап армирования и бетонирования сборно-монолитного узла:

- по периметру узла укладывали сборные опалубочные плиты на верхние грани ригелей;
- устанавливали верхнюю узловую арматуру Ø 28 А-III и заполняли бетоном оставшуюся часть тела колонны.

Второй этап армирования и бетонирования сборно-монолитного узла сопряжения ригелей с колонной показан на рис. 6, 7.

Рис. 6. Второй этап армирования верхней узловой арматурой
Fig. 6. Second stage of top joint reinforcement

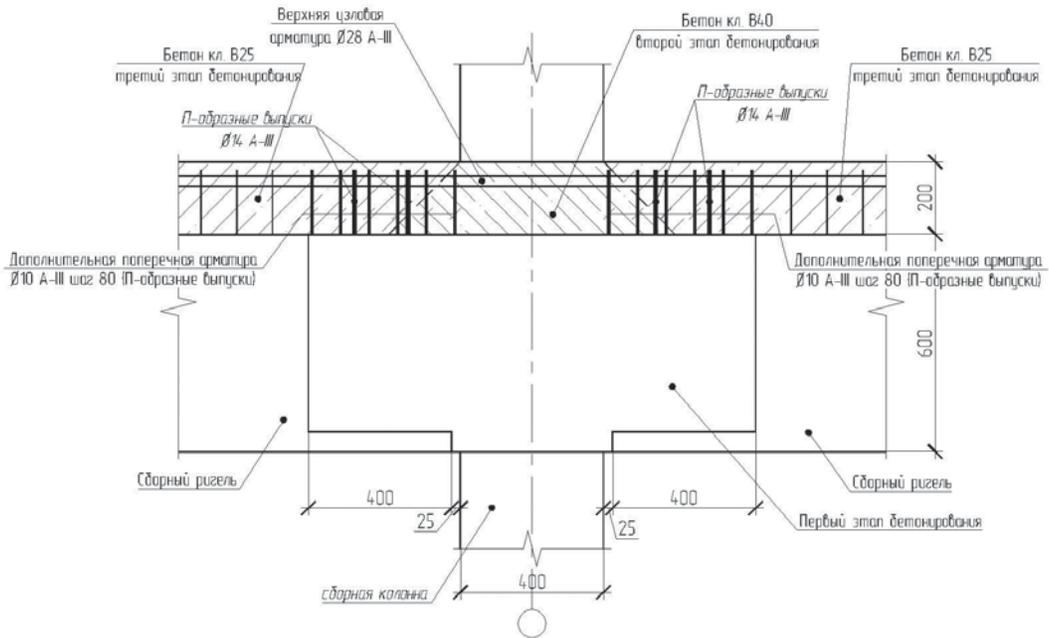
После набора прочности бетоном второго этапа бетонирования (не менее 70%) приступали к третьему этапу бетонирования монолитного слоя плита-опалубка, включая и ригели (рис. 7).

Рис. 7. Второй и третий этапы бетонирования сборно-монолитного узла
Fig. 7. Second and third stages of grouting a half-precaster joint

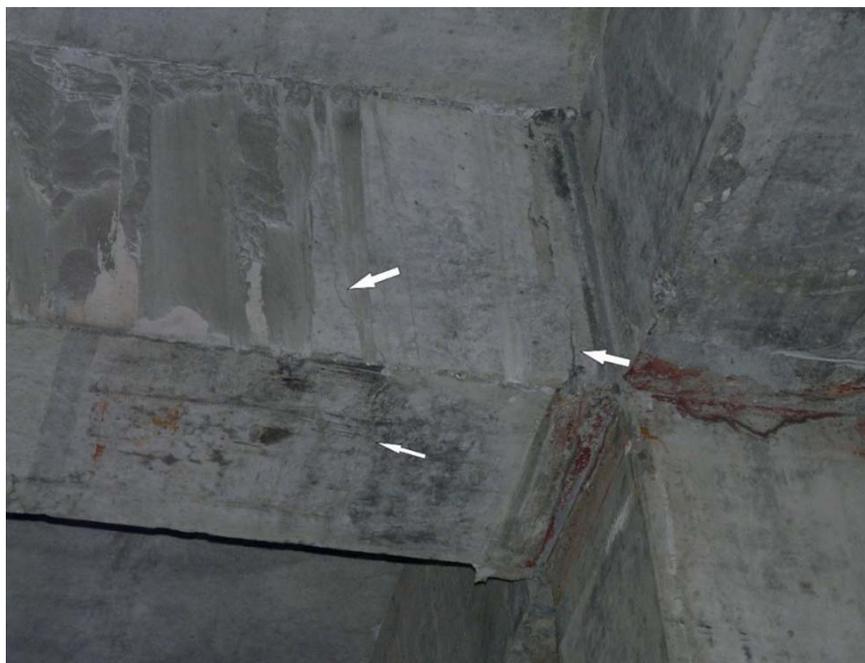
При визуальном осмотре и инструментальном контроле [7] состояния каркаса (каркас загружен только собственным весом) в период строительства в местах стыка большинства ригелей с колоннами выявлены многочисленные вертикальные и наклонные трещины в приопорных зонах по боковым поверхностям шириной раскрытия от 0,1 до 5 мм, раскрывающиеся кверху, а в отдельных ригелях – книзу. Указанные трещины переходят также на нижнюю плоскость ригеля и опоясывают его по границе приопорного паза (рис. 8, 9).

Рис. 8. Вертикальная трещина шириной раскрытия 5 мм; наклонная трещина шириной раскрытия 2 мм; сеть трещин по нижней грани опорного паза шириной раскрытия 1–2 мм
Fig. 8. Vertical crack with an opening width of 5 mm; inclined crack with an opening width of 2 mm; crack network along the bottom edge of the support groove with an opening width of 1–2 mm

На момент обследования техническое состояние узлов сопряжений сборно-монолитного перекрытия с колоннами каркаса с выявленными повреждениями находятся в аварийном состоянии либо в ограниченно-работоспособном (в зависимости от степени повреждения).

Узлы с выявленными повреждениями усилены восстановлением целостности приопорных участков ригелей путем инъектирования полимерцементного раствора; восстановлением и обеспечением требуемой угловой жесткости и несущей способности на действие поперечной силы сборно-монолитных узлов внешним армированием с применением углеродных волокон; установкой металлических столиков на колонны снизу ригелей перекрытия на отметке +6,000 в местах наибольших грузовых площадей путем их механической фиксации и проливки зазоров, обрамляющих поверхности столика и колонны полимерцементным раствором.

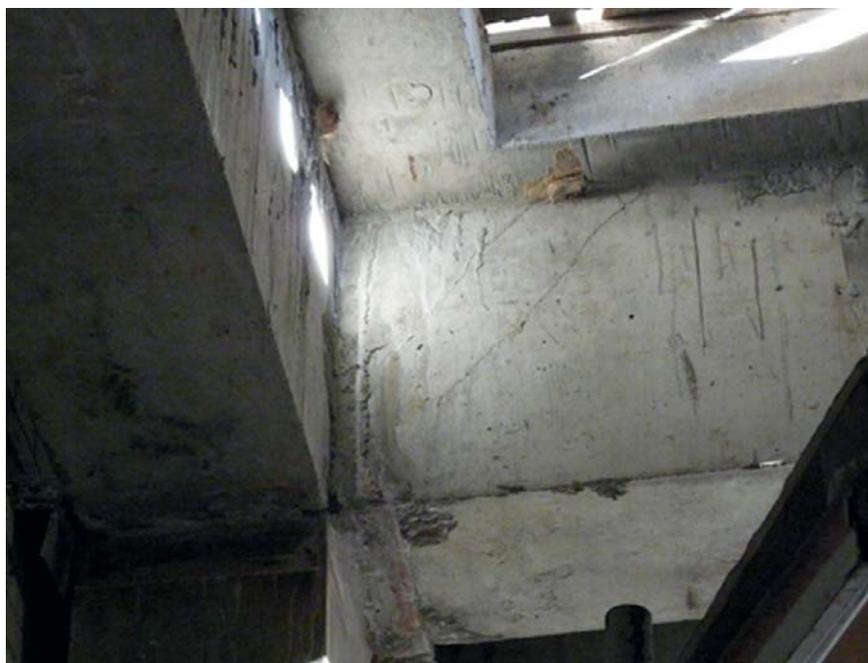
Также практически во всех ригелях имеются трещины по зоне контакта торцов приопорного паза ригеля с бетоном замоноличивания колонны. При выборочном вскрытии некоторых узлов было выявлено, что они распространяются в тело бетона замоноличивания по грани колонны (рис. 9).

Сцепление стенок паза ригеля с монолитным бетоном узла на вскрытых участках с трещинами практически отсутствует, при простукивании других ригелей с аналогичными повреждениями ощущается пустота между стенкой паза и бетоном замоноличивания.

Рис. 9. Наклонные трещины в зоне сопряжения с колонной шириной раскрытия до 2 мм
Fig. 9. Inclined cracks in the column joint area with an opening width of up to 2 mm

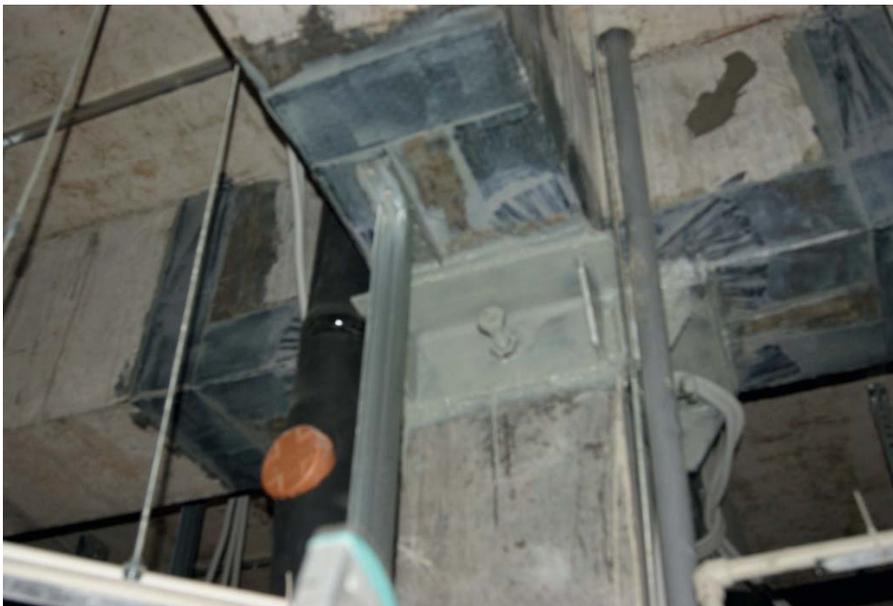
Усиление рамных узлов показано на рис. 10.

Рис. 10. Усиление рамного узла
Fig. 10. Frame joint reinforcement

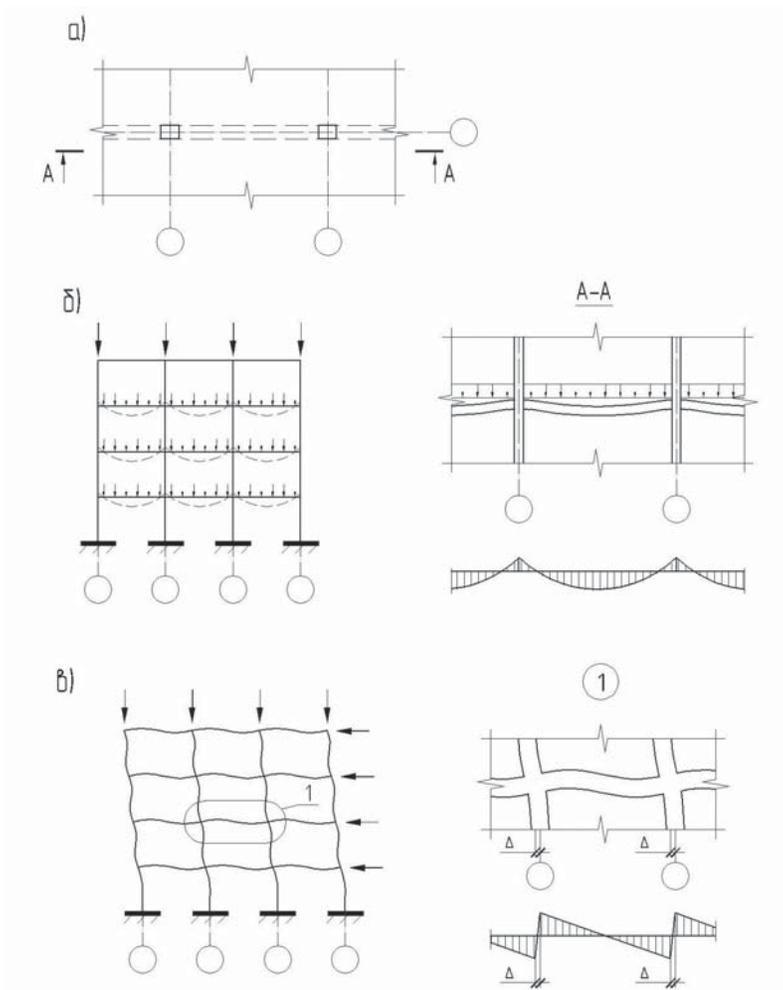
Для оценки характера сопротивления узлов сопряжения колонн и ригелей на рис. 11 показаны общие расчетные схемы рамных каркасных зданий, а также фрагменты узлов в уровне перекрытий при действии вертикальных и горизонтальных сил.

В случае нагружения каркаса вертикальной нагрузкой ригели перекрытий работают по неразрезной схеме. При этом в узловых соединениях возникают отрицательные изгибающие моменты (рис. 11а, б).

При действии горизонтальных сил (ветровая нагрузка, кососимметричное загрузке вертикальной нагрузкой, осадка поддерживающих инвентарных стоек, неравномерная осадка колонн совместно с фундаментами) оси колонн и ригелей смещаются на расстояние Δ (рис. 11в), возникает сложный характер сопротивления несущих элементов каркаса. При одновременном действии вертикальных и горизонтальных сил в узлах рамных каркасов по низу ригелей возникают растягивающие усилия [8].

Рис. 11. Схема деформирования каркасных зданий с рамными узлами соединения ригелей с колоннами: а – фрагмент каркаса в уровне перекрытий; б – расчетная схема каркаса при нагружении вертикальной нагрузкой и соответствующие ей эпюры изгибающих моментов; в – деформированная схема каркаса при нагружении вертикальной и горизонтальной нагрузками, эпюра перемещений узлов каркаса

Fig. 11. Deformation scheme for frame buildings with "crossbar-column" frame joints: а – frame fragment at the floor slab level; б – design scheme of the frame under vertical loading and corresponding bending moment diagrams; в – deformed scheme of the frame under vertical and horizontal loading, frame joint displacement diagram
