ЭКСПЕРИМЕНТАЛЬНЫЕ ИССЛЕДОВАНИЯ ТРЕХСЛОЙНЫХ КАМЕННЫХ СТЕН ПРИ ТЕМПЕРАТУРНЫХ ВОЗДЕЙСТВИЯХ

EXPERIMENTAL STUDIES OF THREE-LAYER MASONRY WALLS UNDER TEMPERATURE EFFECTS

М. К. ИЩУК, канд. техн. наук
В. А. ЧЕРЕМНЫХ
Х. А. АЙЗЯТУЛЛИН

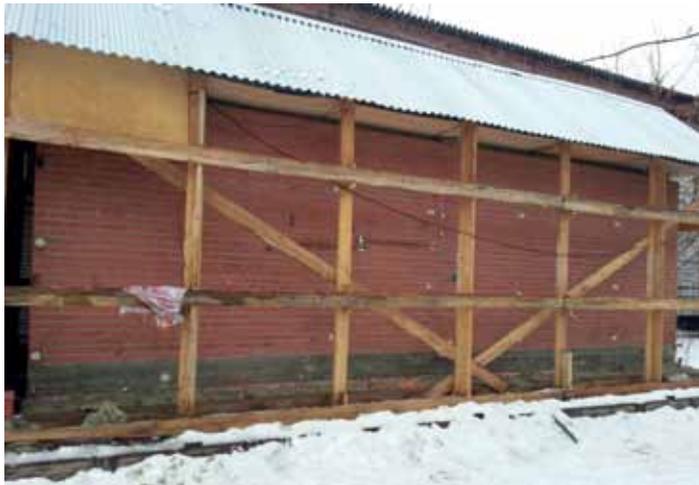
Исследования проводились на модели здания, образованной трехслойными стенами высотой на один этаж (2,8 м), опирающимися на железобетонную плиту с габаритами 2×9 м (рис. 1). Лицевой слой стен выполнен кирпичной кладкой толщиной 12 см, внутренний кладкой из керамических камней толщиной 12 см, расстояние между ними составляет 18 см. Слои соединены связями из базальтопластика. Между утеплителем из минераловатных плит толщиной 15 см и лицевым слоем имеется зазор толщиной 3 см.

Рис.1. Общий вид модели

Общий вид модели показан на рис. 1. Ее возведение начато летом и закончено осенью 2015 г.

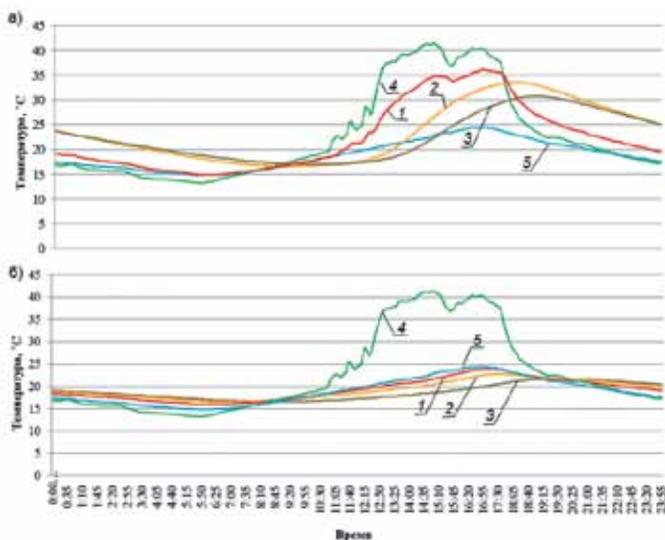
На рис. 2 показаны графики изменения температуры кладки лицевого слоя, расположенной на солнечной стороне, в один из летних дней. В утренние часы температуры воздуха и кладки по всей ее толщине оказывались, практически, одинаковыми. Во второй половине дня температура на поверхности кладки повышалась как за счет повышения температуры воздуха, так и за счет нагрева поверхности прямыми лучами солнца. С внутренней стороны кладки лицевого слоя температура повышалась с некоторой задержкой. Наибольший перепад температуры наблюдался во второй половине дня и составил около +12,6 °С (рис. 2, а).

Рис.2. Изменение температуры лицевого слоя, расположенного с солнечной стороны (а) и в тени (б), в теплое время года в течение суток: 1 – температура кладки на ее поверхности; 2 – температура кладки в середине лицевого слоя; 3 – температура кладки на внутренней поверхности лицевого слоя; 4 – температура на темной поверхности с солнечной стороны (для сравнения с кирпичом оранжевого цвета); 5 – температура воздуха в тени

В дальнейшем происходило остывание наружной поверхности кладки при некотором подъеме температуры внутри. Около шести часов вечера температуры по толщине кладки становились близки друг другу, и в дальнейшем перепад температур по толщине приобретал обратный знак за счет более быстрого остывания наружной поверхности. Около восьми часов утра температуры сравнивались и цикл повторялся.

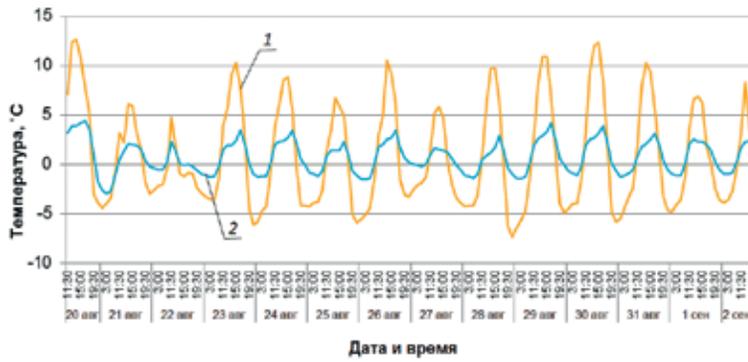
Изменение температуры кладки лицевого слоя, расположенной в тени, происходило более плавно (рис. 3). Температура на внешней поверхности была близка к температуре наружного воздуха, а перепад ее по толщине слоя не превышал +4,4 °С. При этом средняя по толщине слоя температура отличалась от температуры воздуха, соответственно, не более чем на +2,2 °С. Аналогичная картина наблюдалась и в другие периоды времени (рис. 4 и 5).

Рис.3. Перепад температуры кладки лицевого слоя, расположенного с солнечной стороны (1) и в тени (2), по его толщине в теплое время года в течение суток

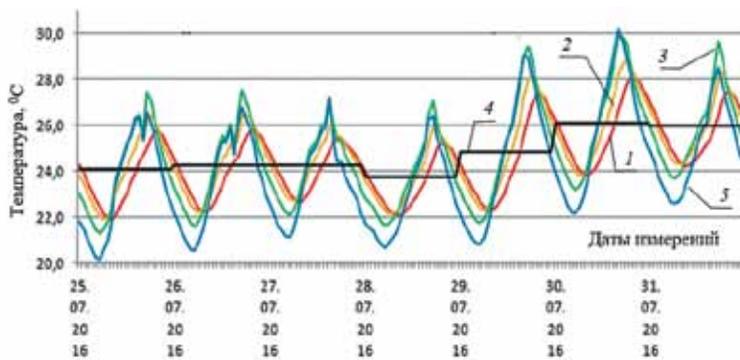
Рис.4. Температуры в тени в июле 2016 г.: 1 – с внутренней стороны лицевого слоя; 2 – в середине лицевого слоя; 3 – с наружной стороны лицевого слоя; 4 – среднесуточная лицевого слоя; 5 – наружного воздуха

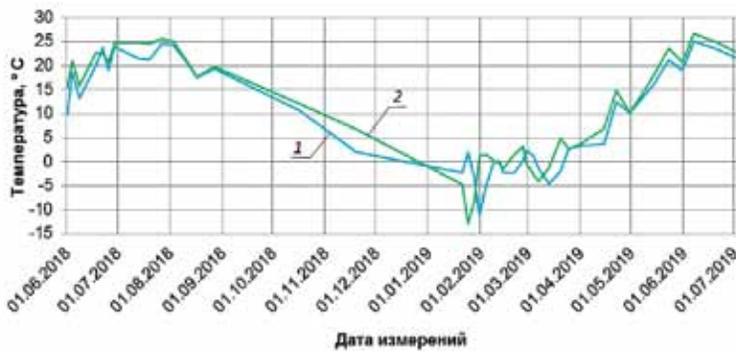
Рис.5. Температуры лицевого слоя и наружного воздуха в тени с июня 2018 г. по июль 2019 г.: 1 – температура воздуха; 2 – температура кладки

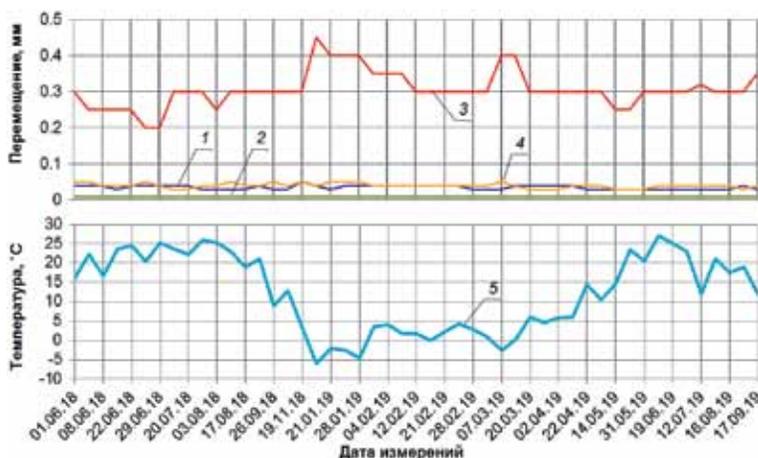
На рис. 6 приведены графики ширины раскрытия всех трещин в кладке лицевого слоя правой стены с 1.06.18 г. по 17.09.19 г. на высоте 1,5 м от основания. Там же показан график изменения температуры кладки лицевого слоя. Здесь также прослеживается зависимость ширины раскрытия трещин от температуры кладки (а, следовательно, и от температуры воздуха).

Рис.6. Ширина раскрытия трещин на высоте 1,5 м в левой стене в зависимости от температуры наружного воздуха: 1 — ширина раскрытия трещины №1; 2 — ширина раскрытия трещины №2; 3 — ширина раскрытия трещины №3; 4 — ширина раскрытия трещины №4; 5 — температура наружного воздуха

Ширина раскрытия трещин измеряли с помощью оптического микроскопа, устанавливаемого на трещину, с гипсовыми маячками. Также измеряли горизонтальные деформации лицевого слоя на участках с трещинами с помощью индикаторов часового типа с ценой деления 0,01 мм, имеющих базу измерения по 1 м.

Как и прежде, наибольшее раскрытие наблюдается по трещине, проходящей на всю высоту стены.

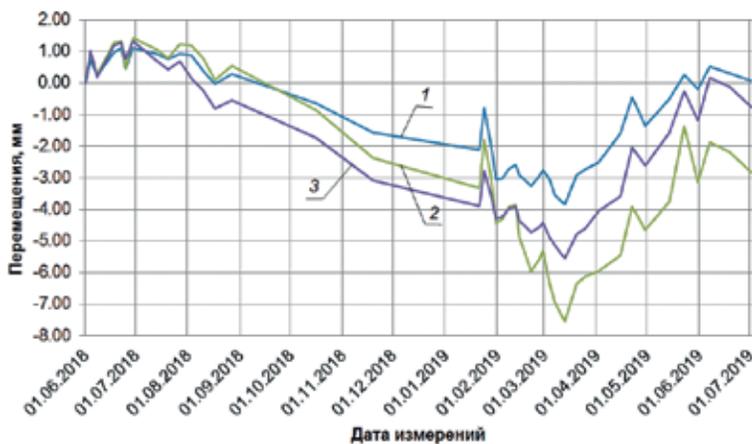
На графике, представленном на рис. 7, приведены результаты измерений горизонтальных перемещений кладки лицевого слоя вдоль ее наружных граней. Перемещения кладки лицевого слоя даны для середины его толщины и подсчитаны как среднее между перемещениями по наружной и внутренней его сторонам. Знак минус принят для перемещений и деформаций, при которых происходило сокращение размеров. Для сравнения 1 июня 2018 г. принято нулевое значение перемещения.

Рис.7. Горизонтальные перемещения кладки лицевого слоя между противоположными углами правой стены в трех уровнях по высоте в период с 1 июня 2018 г. по 1 июля 2019 г.: 1 – перемещение кладки у основания стены; 2 – перемещение кладки на высоте 1 м; 3 – перемещение кладки на высоте 2 м
