# ВЛИЯНИЕ ОТСТУПЛЕНИЙ ОТ ПРОЕКТНЫХ РЕШЕНИЙ НА ТЕХНИЧЕСКОЕ СОСТОЯНИЕ КОНСТРУКЦИЙ

## INFLUENCE OF DEVIATIONS FROM DESIGN DECISIONS ON THE TECHNICAL CONDITION OF STRUCTURES

М. И. ФАРФЕЛЬ, канд. техн. наук  
М. И. ГУКОВА, канд. техн. наук  
Д. В. КОНДРАШОВ  
Д. Ю. КОНЯШИН

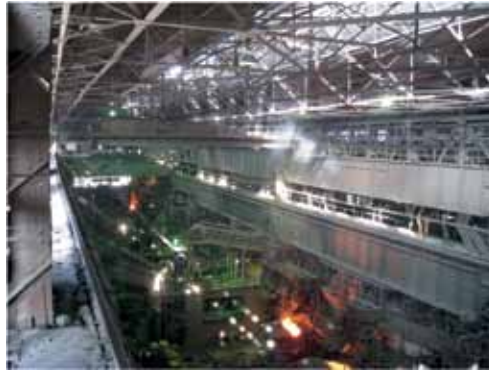
Например [4], в одном из старейших цехов Таганрогского металлургического завода (рис.1÷3) прикрепление на заклёпках первых от опоры узлов нижних поясов подкраново-подстропильных и тормозных ферм (с нисходящим опорным раскосом) к колоннам, видимо, выполненное ещё в процессе монтажа конструкций в послевоенные годы, за время эксплуатации цеха к моменту обследования в 2008-10 годах, привело к срезу этих заклёпок (рис. 4).

**Рис.1.** Разливочный пролёт Мартеновского цеха Таганрогского металлургического завода

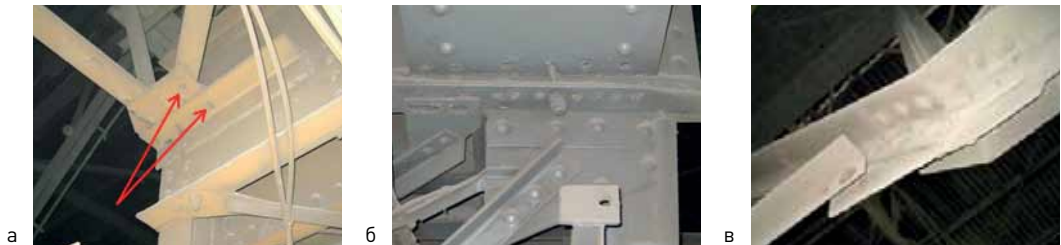
**Рис.4.** Срезавшиеся заклепки на колонне II/10 от оси 7 (а), на колонне II/16 от оси 19 (б) и в первом от оси 4 узле панели нижнего пояса подстропильной фермы ПФ II / 1-4 (в)

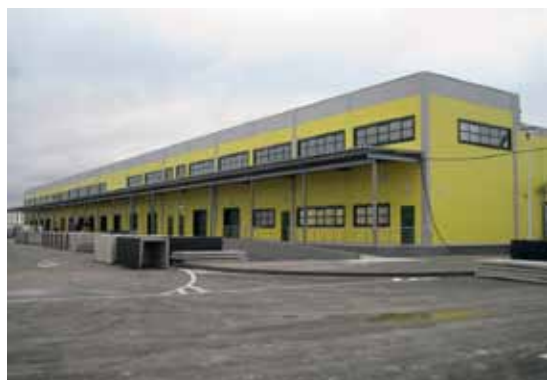
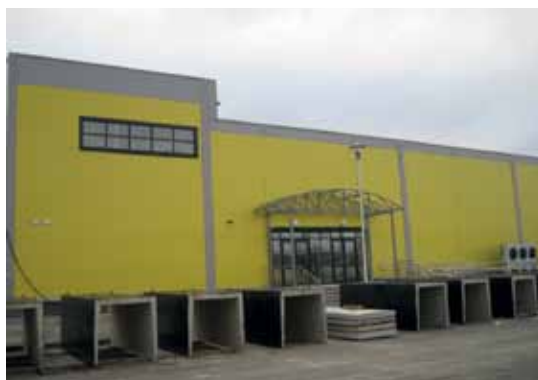
Вторым примером может послужить здание хранения и оптовой торговли АПП «Ставрополье», где сотрудниками нашего института проводилось обследование конструкций в ноябре 2012 года. Здание состоит из двух одноэтажных пролетов (15 и 12 м) и двухэтажной пристройки с навесом с одной стороны (рис. 5).

**Рис.5.** Общий вид здания хранения и оптовой торговли «Ставрополье»

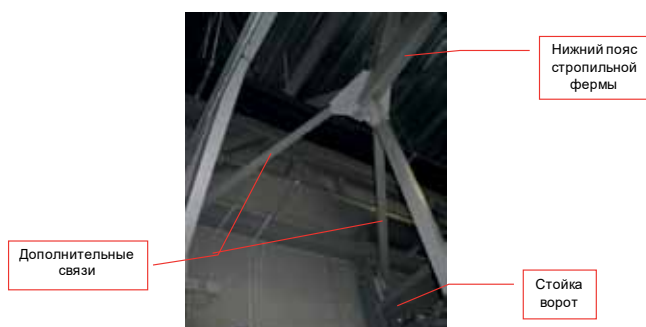
В результате было обнаружено, что заказчиком приняты ещё дополнительные меры по рекомендациям «Экспертного заключения», выполненного ООО «Инжкомпроект», по которым было принято решение прикрепить узлы нижних поясов стропильных ферм к фахверковым стойкам (стойкам ворот) по ряду А (рис. 9). Авторы рекомендаций не обратили внимание на то, что их решение изменило работу стропильных ферм, добавив сжатие в нижние растянутые элементы пояса. Пришлось убеждать эксплуатационников в необходимости срочного удаления установленных дополнительных связей.

**Рис.9.** Прикрепление нижнего пояса стропильной фермы к стойке ворот и колонне каркаса по ряду А

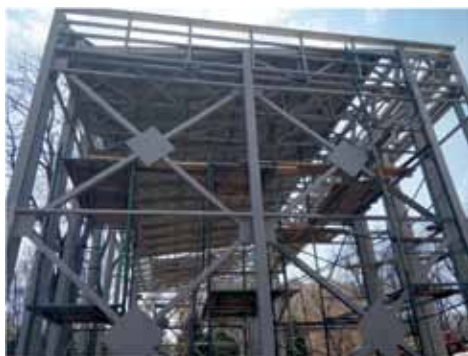
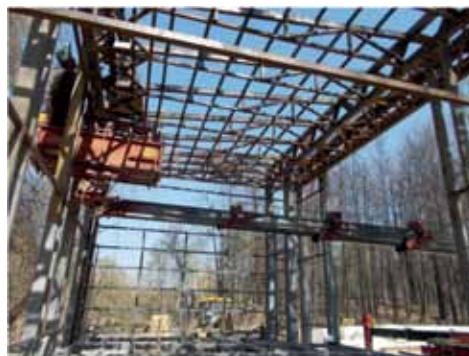
Во время обследования (с 25 апреля по 17 мая 2019г.) павильоны находились в процессе монтажа (рис. 10).

**Рис.10.** Конструкции павильонов во время обследования

Во время проводимого визуального обследования смонтированных по проекту конструкций было выявлено, что вдоль ряда В павильонов между стойками (фактически, шарнирно прикреплённых к фундаментам) отсутствуют вертикальные крестовые связи, необходимые для создания устойчивости каркаса в целом в продольном направлении. Для

создания устойчивости каркаса в поперечном направлении установлена перекрёстная система только по одному торцу павильона №28 (см. рис. 10).

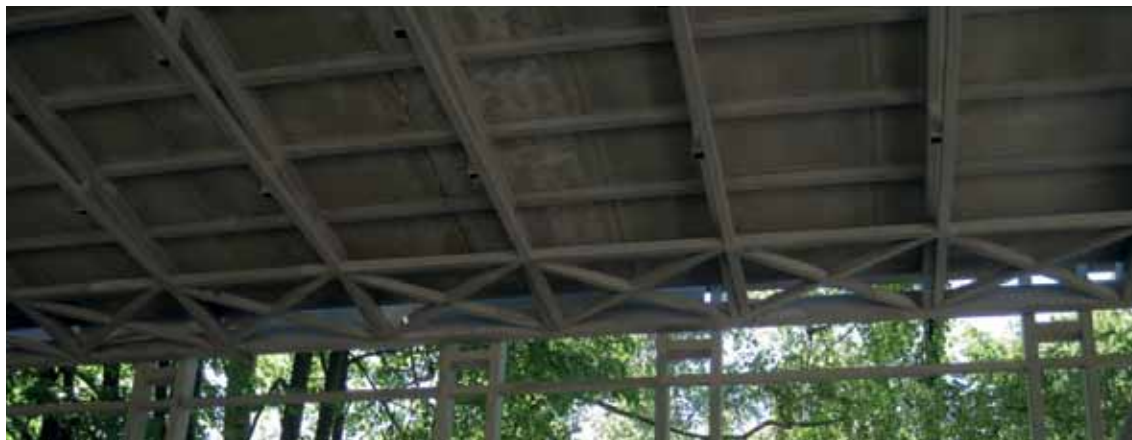
Каркасы павильонов согласно проекту, выполненному ООО «ПроектСтройКомплекс», состоят из стальных стоек, расположенных вдоль рядов **А**, **Б** и **В** (с пролётами: А-Б, рав-

ным 1,0 м и Б-В, равным 6 м), сечением из гнутосварных прямоугольных профилей, а также элементов покрытия: прогонов, связей, стропильных треугольных ферм, продольных подстропильных ферм и продольных балок (рис. 11) с элементами из гнутосварных квадратных и прямоугольных профилей.

**Рис.11.** Опираение стропильных ферм на подстропильную балку по ряду В павильона (видны крестовые продольные горизонтальные связи)

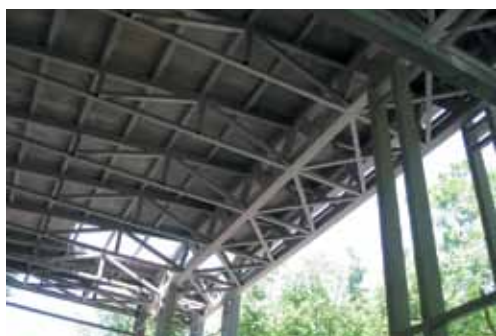
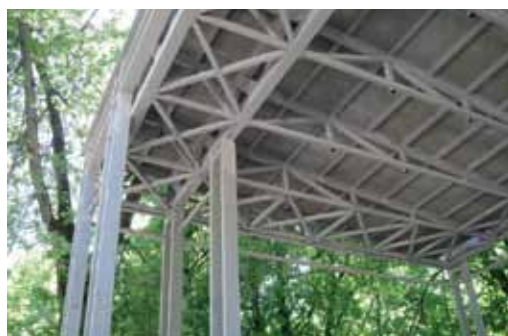
По данным Заказчика во время монтажа стропильных ферм продольные подстропильные балки по этим рядам начали прогибаться, а после установки связевой решётки подстропильных конструкций на прогнувшихся балках, весь каркас стал смещаться в наружную сторону павильона. Выправить положение удалось путём устройства подстропильных ферм по рядам А и Б (рис. 12) и вертикальных связей по торцам павильонов.

**Рис.12.** Опираение стропильных на подстропильные фермы по рядам Б и А

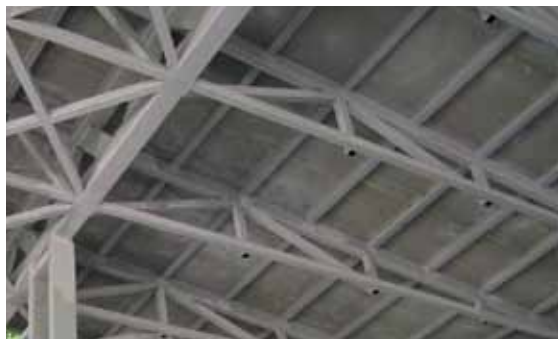
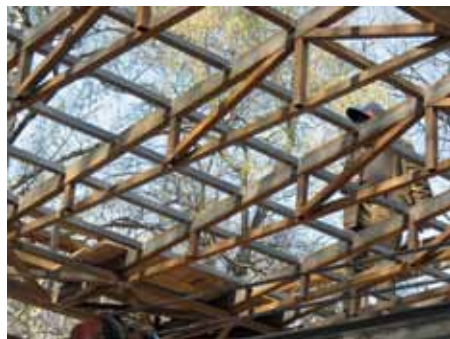
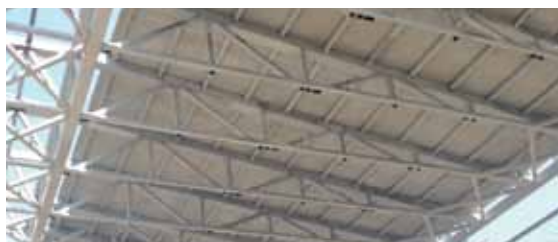
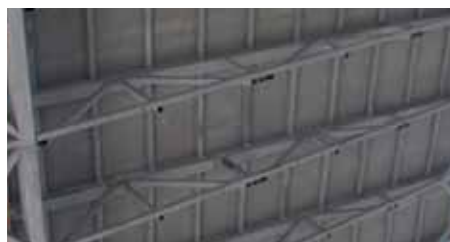
Однако самым удивительным решением проектировщиков на этом объекте были стропильные фермы с сечением элементов из гнутосварных профилей, имеющие нестандартное прикрепление решётки (рис.13).

**Рис.13.** Стропильные фермы покрытия павильонов

- К нижнему поясу элементы решётки крепились снаружи сечения, к верхнему поясу – снизу сечения, ближе к краю, а не по центральной вертикальной оси сечения фермы. Даже невооруженным глазом было видно, что такое прикрепление решётки ведёт к закручиванию всей конструкции.

- Растянутый раскос, со стороны второй от ряда В панели фермы, отсутствовал.

- Нижний пояс в узле носовой части треугольного очертания фермы прикреплялся к верхнему поясу с боковой стороны его сечения, что привело к необходимости установки крестовых горизонтальных связей по покрытию вдоль ряда В к верхнему и нижнему поясам одновременно, а нижний пояс относительно верхнего был уже смещен.

Такая конструкция противоречит всем правилам проектирования и, конечно, не учитывает специфики работы безфасоночных узлов стропильных ферм.

По результатам проведенных расчётов и обследования несущих стальных конструкций павильонов №5 и №28 их техническое состояние было оценено как аварийное (терминология СП-13-102-2003 и ГОСТ 53778-2010).

Для приведения каркасов павильонов № 5 и №28 в работоспособное состояние были предложены кардинальные меры, в том числе, демонтаж нижних поясов и решётки стропильных ферм и установка новых нижних поясов с шириной сечений, одинаковой с верх-

ними поясами и строго по вертикальной оси сечения верхнего пояса. Прикрепление решётки, выполненной из двух одинаковых сечений, должно осуществляться симметрично с двух сторон сечения поясов (и верхних, и нижних).
