# ОПЫТ ЭКСПЛУАТАЦИИ СБОРНЫХ ДЕРЕВЯННЫХ АРОК С ЖЕСТКИМИ СТЫКАМИ ТЕННИСНОГО ЦЕНТРА

## **OPERATING EXPERIENCE WITH PREFABRICATED WOODEN ARCHES WITH RIGID JOINTS AT A TENNIS CENTER**

В 2025 г. завершены комплексные обследования и устранены дефекты конструкций теннисного центра на 10 кортов в Сокольниках, по адресу: г. Москва, Майский просек, д. 7. Работа проводилась сотрудниками лаборатории несущих деревянных конструкций ЦНИИСК.

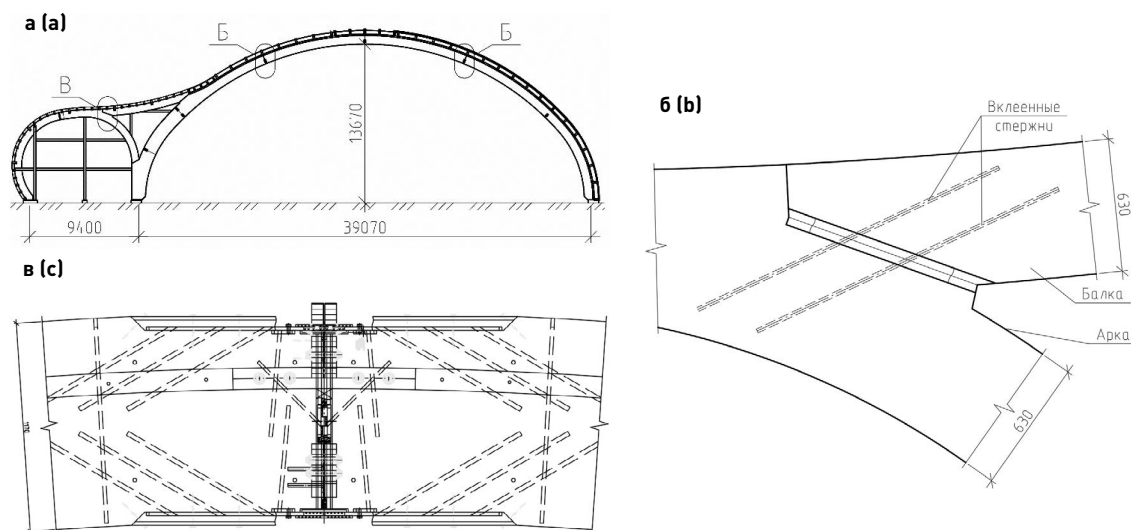
Система вклеенных стержней ЦНИИСК используется для всех основных конструктивных решений узлов каркаса теннисного центра. В частности, по данной системе устроен узел опирания вогнутой балки между корпусами, на арку АБК (рис. 2б). В узле закладная деталь балки на вклеенных стержнях при сборке сваривалась с закладной деталью на арке. Возможность сварки закладных деталей в деревянных конструкциях была доказана в ЦНИИСК экспериментально и опытом применения на многих объектах в России [1].

**Рис. 2.** Схемы: а – каркаса здания центра; б – узла опирания на арку; в – жесткого стыка  
**Fig. 2.** Schemes for the following: a – the frame of the Center building; b – the arch support node; c – the rigid joint
