ВЛИЯНИЕ ИЗМЕНЯЮЩЕГОСЯ КЛИМАТА НА ТЕХНИЧЕСКОЕ СОСТОЯНИЕ ЗДАНИЙ И СООРУЖЕНИЙ АРКТИЧЕСКОГО РЕГИ- ОНА РОССИИ НА ПРИМЕРЕ ГОРОДСКО- ГО ОКРУГА ВОРКУТА

INFLUENCE OF CHANGING CLIMATE ON THE TECHNICAL CONDITION OF BUILD- INGS AND STRUCTURES OF THE ARCTIC REGION OF RUSSIA ON THE EXAMPLE OF VORKUTA URBAN DISTRICT

А. Г. АЛЕКСЕЕВ, канд. техн. наук
М. В. РАБИНОВИЧ, канд. техн. наук

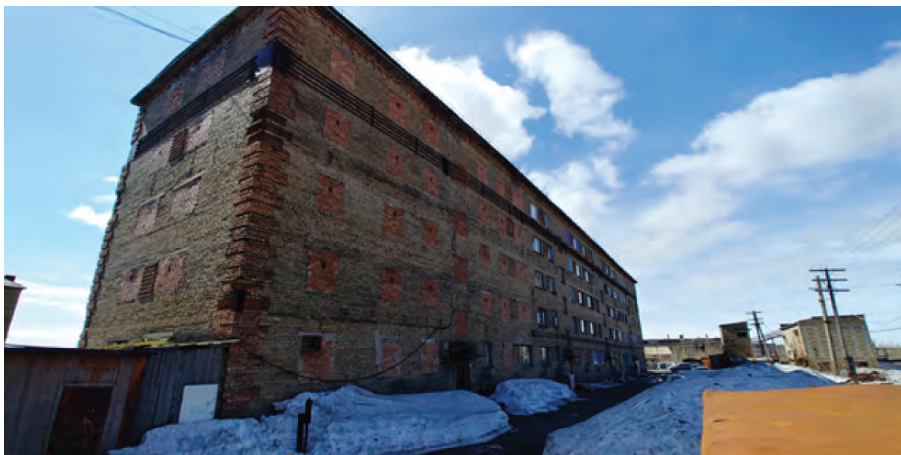
Рис. 1. Аварийное здание в микрорайоне Железнодорожный городского округа Воркута

По состоянию на 01.01.2013 г., на территории городского округа насчитывалось 168 аварийных (рис. 1), ветхих и малозаселенных (менее 50% заселенности) многоквартирных домов, в которых фактически проживали 1675 семей. Кроме того, требуют незамедлительного обследования многоквартирные дома серии 1-335, так называемые «карточные» (37 ед.), построенные в период 1961...1965 гг., состояние которых близко к аварийному. Без принятия мер по поддержанию их технического состояния и проведения ремонтно-восстановительных работ с учетом изменяющихся параметров климатического воздействия на конструкции зданий большая часть фонда капитальных строений утратит свою устойчивость. Необходимы, как минимум, снос или консервация бесперспективных зданий.

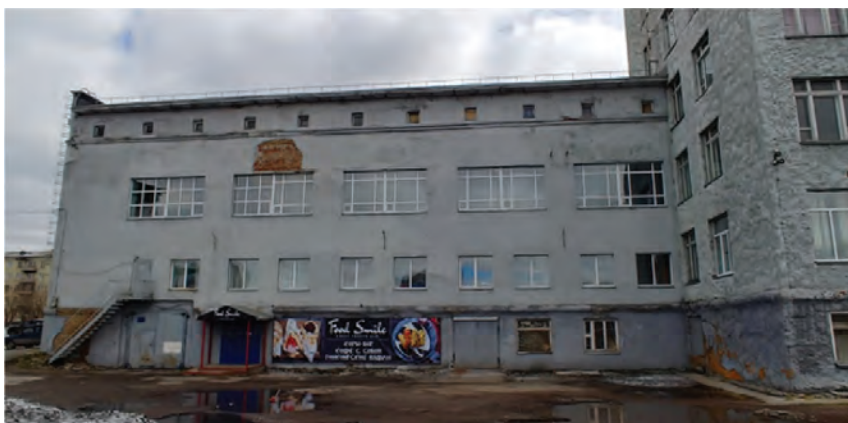
Рис.2. Дворовый фасад здания ДТДиМ с характерными дефектами (намокание материала стен, раскрытие трещин, выветривание штукатурки и материала кладки, состояние цоколя и отмостки)

Отмечено активное выветривание материала фасада здания (см. рис. 2). Разрушению подвергается не только слой штукатурки на портландцементе, но и сама кирпичная кладка наружных стен. Характерные трещины раскрытием 1,0-2,5 см образуются вокруг оконных проемов, часть которых на лестничной клетке непосредственно около бассейна заложена кирпичной кладкой. Местами происходит отрыв кирпичной кладки от фундаментной стены.

Обращает на себя внимание, что водосток с кровли не организован, вода стекает непосредственно по наружным стенам, увлажняя их и создавая условия для дальнейшего разрушения. Многочисленные повреждения кровельного покрытия приводят к регулярному увлажнению конструкций покрытия. Отмостка по периметру здания – в нерабочем состоянии и не обеспечивает защиту фундаментных конструкций от поверхностных вод.

Натурное обследование ДТДиМ проведено в июне 2019 г. Осмотрены кровля, чердак, внутренние помещения, подвал и здание в целом по всем фасадам. В результате обследования выявлены характерные горизонтальные трещины конструкций цоколя здания и стен подвала, образовавшиеся в результате осадки грунтов основания. Развитие сверхнормативных осадок произошло вследствие нарушения эксплуатационного режима – аварийных утечек из коммуникаций, размещенных в подвале здания, в результате разрыва труб при промораживании и замачивания конструкций непосредственно под чашей бассейна.

Накопившиеся за более чем 60-летнюю историю здания дефекты типичны для такого типа сооружений, эксплуатируемых в условиях Крайнего Севера, и, скорее всего, возникли из-за нарушения режима технической эксплуатации, а не климатических изменений. Однако обозначенные дефекты «открывают» возможность активного негативного воздействия на несущие и ограждающие конструкции факторов происходящего климатического изменения.

Увеличение продолжительности теплого периода влечет за собой усиление увлажнения конструкций цоколя здания, возрастает роль своевременной и полной снегоуборки, предотвращающей увлажнение конструкций во время весеннего таяния, и активизации промораживания в зимний период.
